## FAÁLLOMÁNY-FELMÉRÉS

Nagytarcsa, Evangélikus templom kertjében található fákra vonatkozóan

*Megbízó: Nagytarcsai Közszolgáltató Kft. képviselőjében Bardócz Gábor ügyvezető*  
*Kapcsolattartó: Posnyák Klára Klaudia*

*Készítette: Kaltenecker Andrea*  
*minősített favizsgáló és faápoló szakmérnök*  
*Azonosító: FV-22/010*

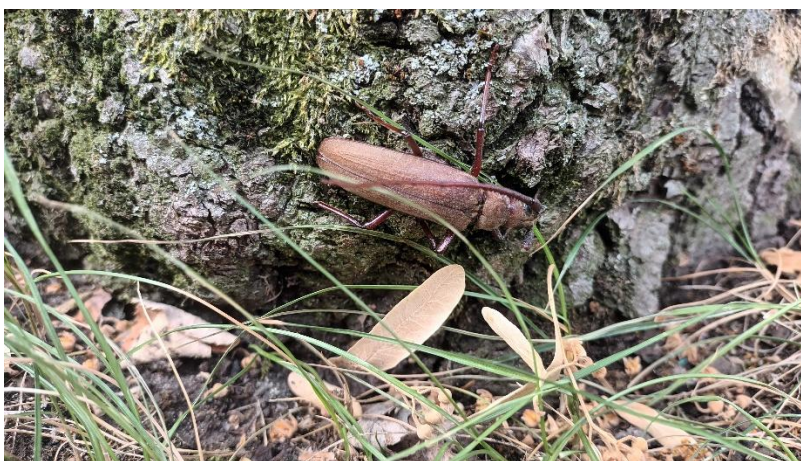
A felmérés során több fán is megfigyelhető volt a **védett nagy diófacincér (*Aegosoma scabricorne*)** jelenléte, amely idős fákhhoz és korhadó fához kötődő, úgynevezett szaproxilofág bogárfaj. Előfordulása a templomkert természetvédelmi értékét növeli, egyúttal jelzi, hogy a területen még rendelkezésre állnak olyan mikroélőhelyek, amelyek számos más gerinctelen faj fennmaradását is elősegítik. A **faj hosszú távú megőrzése érdekében javasolt a biztonságosan megtartható lábon álló holtfák megtartása**, valamint a faápolási munkák során keletkező nagyobb törzsrészek és ágak természetközeli módon történő elhelyezése a területen. Az így kialakított holtfaélőhelyek nemcsak a nagy diófacincér, hanem számos egyéb védett vagy ökológiai szempontból jelentős rovar-, gomba- és mohafaj számára is kedvező életfeltételeket biztosíthatnak, ezáltal hozzájárulnak a templomkert biodiverzitásának hosszú távú fenntartásához.

Diófacincér a 0002272NT azonosítószerű fán

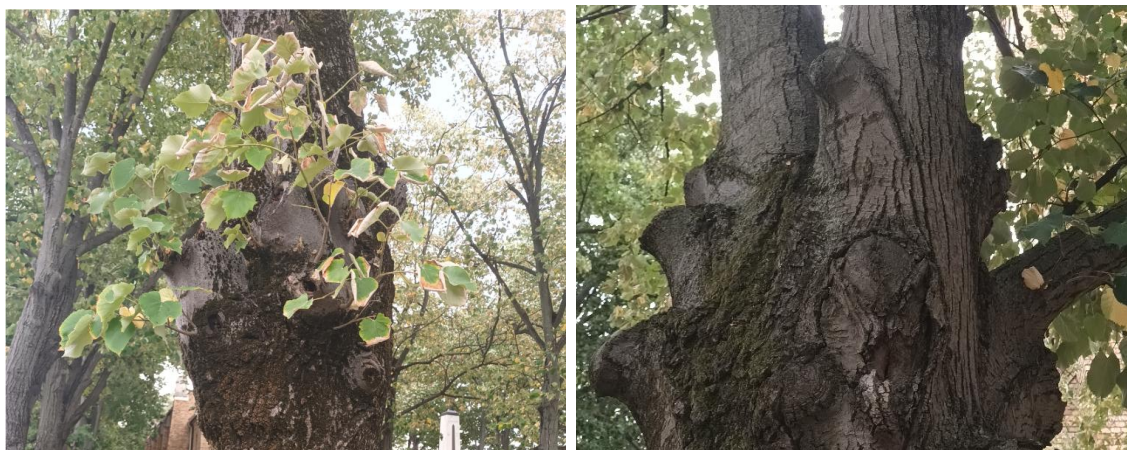
Bal: 2081-es egyed megújító hajtásai az ághelysebek körül, jobb: 2055-ös fán záródott ághelysebek

A **nagyobb ághelysebek környezetében kialakuló megújító hajtásokat lehetőség szerint csak visszakurtítani célszerű, teljes eltávolításuk kerülendő,** mivel ezek fenntartják a fotoszintetizáló lombfelületet, elősegítik az elrekesztési (CODIT) folyamatok hatékonyságát és hozzájárulnak a sebfelületek kalluszképződés útján történő záródásához.

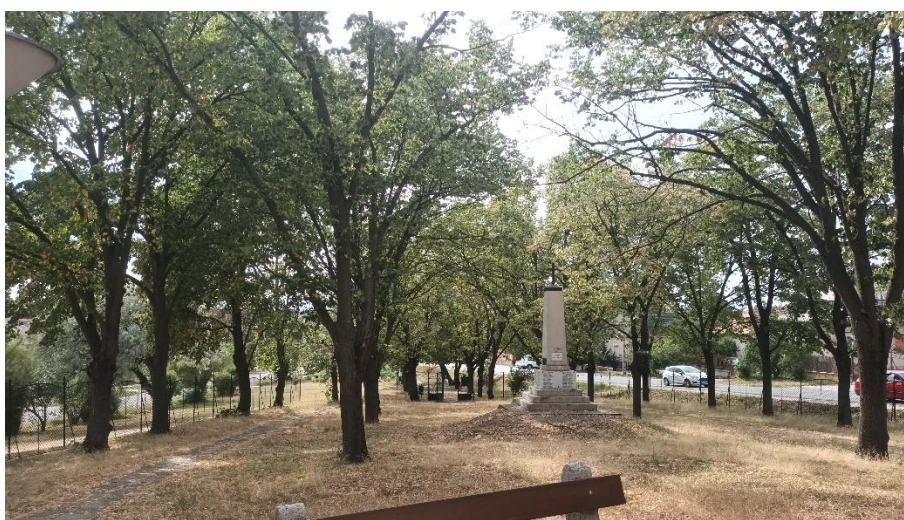
A vizsgálat ugyanakkor azt mutatta, hogy az állomány nagy része kedvezőtlen élőhelyi viszonyok között fejlődik. **A fákon általánosan megfigyelhetők a víz- és tápanyaghiányra utaló tünetek** – korai lombsárgulás („hamis ősz”), ágvégszáradások és koronaritkulás –, míg a jobb vitalitású egyedek jellemzően azok, amelyek gyökérszónájába a csapadékvíz közvetlenül eljut a Rákóczi út menti vízelvezető árokból vagy a templom tetőfelületéről.

**A megtartható fák hosszú távú fennmaradása érdekében kiemelten fontos az élőhelyi feltételek javítása – különösen a csapadékvíz helyben tartását és a talaj vízháztartásának javítását célzó intézkedések megvalósítása –, valamint a szakszerű, fokozatos faápolási beavatkozások elvégzése.**

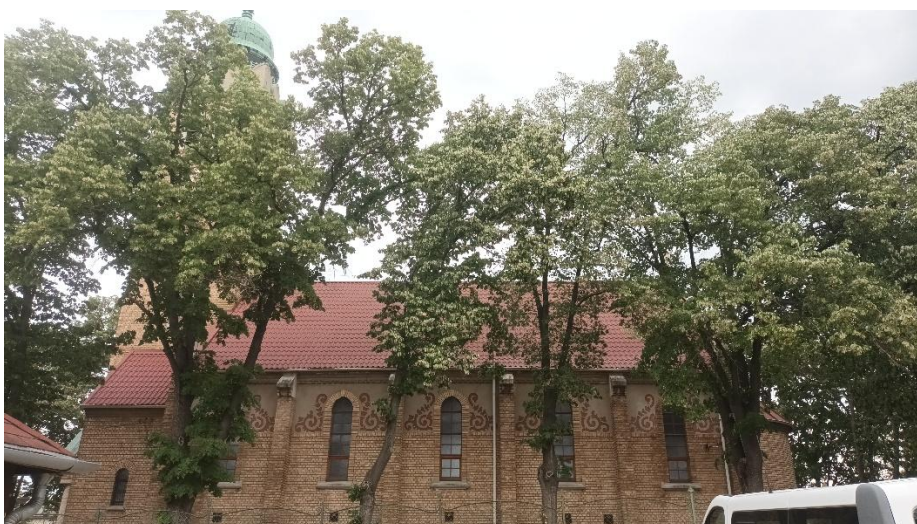
Az állomány sűrű telepítése következtében a fák koronájának fejlődése korlátozott volt, ezért számos egyed hosszú, túlnyúló, csúcsnehéz ágakat fejlesztett. Az első, korábban elvégzett metszések nyomai alapján a fák megfelelő rekesztési képességet (az ághelysebek vitálisan záródtak) mutattak, ugyanakkor a néhány évvel ezelőtt végrehajtott jelentős mértékű csonkolások és palástra metszések következtében kialakult nagyméretű ághelysebek és a fokozódó klímahatások együttesen hozzájárulhattak az állomány jelenlegi állapotromlásához, valamint több egyed esetében a korona stabilitásának csökkenéséhez.
