# VIZUÁLIS FAVIZSGÁLAT ÖSSZEGZÉSE

NAGYTARCSA,  
EVANGÉLIKUS TEMPLOM  
KERTJÉBEN ÁLLÓ FÁKRÓL

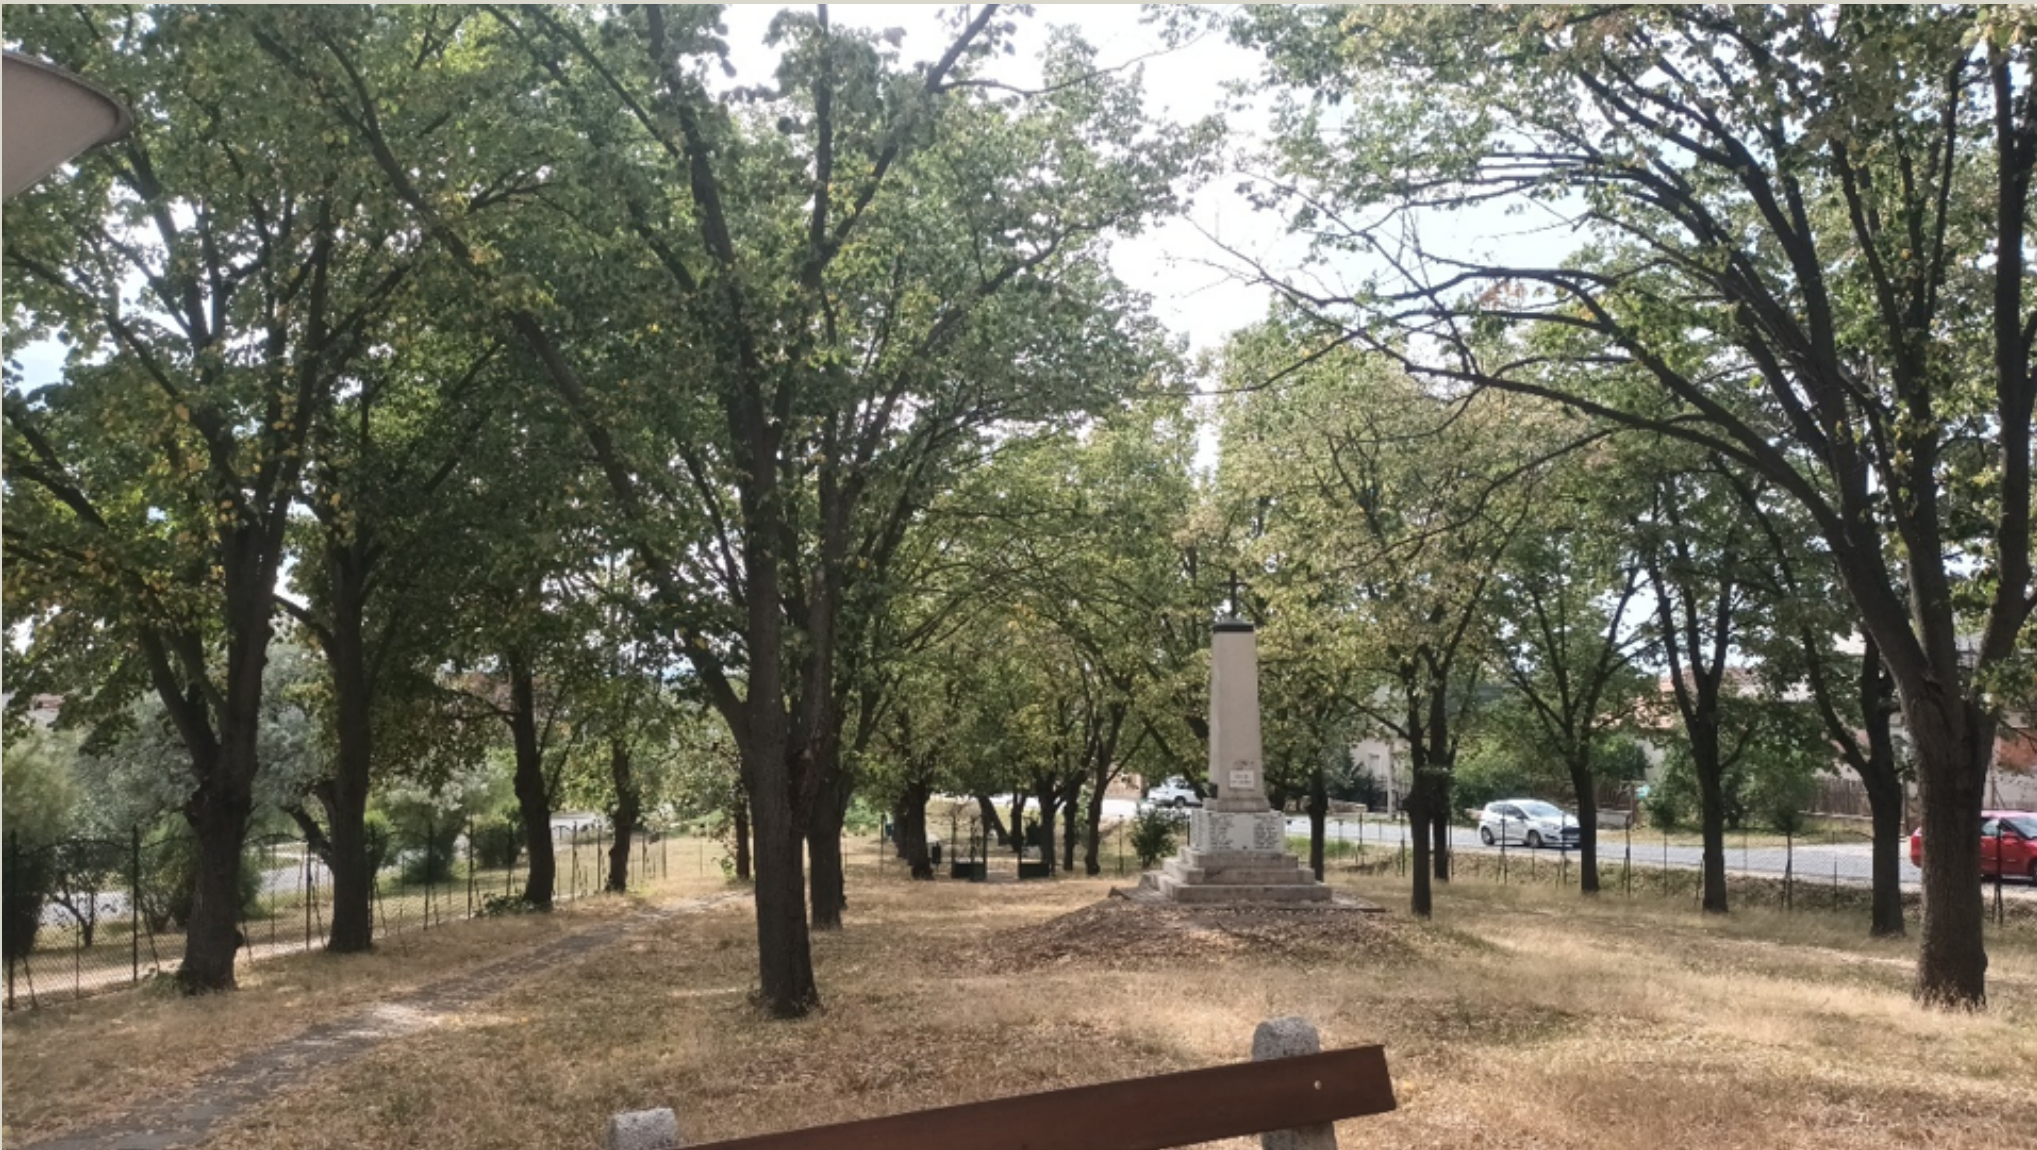
## VITALITÁS

Az állomány egészére vonatkozóan (70 db):

- „+” normál vitalitású egyed: 30 db
- „-„ csökkent vitalitású egyed: 30 db
- „- -„ erősen csökkent vitalitású egyed: 10 db

Csak a hársfákra vonatkozóan (52 db):

- „+” normál vitalitású egyed: 27 db
- „-„ csökkent vitalitású egyed: 21 db
- „- -„ erősen csökkent vitalitású egyed: 4 db

**A faállomány vitalitása összességében közepesnek értékelhető.**

**A hársak külön értékelése kedvezőbb képet mutat, de egyre több fán jelentkeznek a vitalitáscsökkenés jelei,**  
ezért az állomány hosszú távú fenntartása érdekében az élőhelyi feltételek javítása és a szakszerű faápolási beavatkozások mielőbbi megvalósítása indokolt.

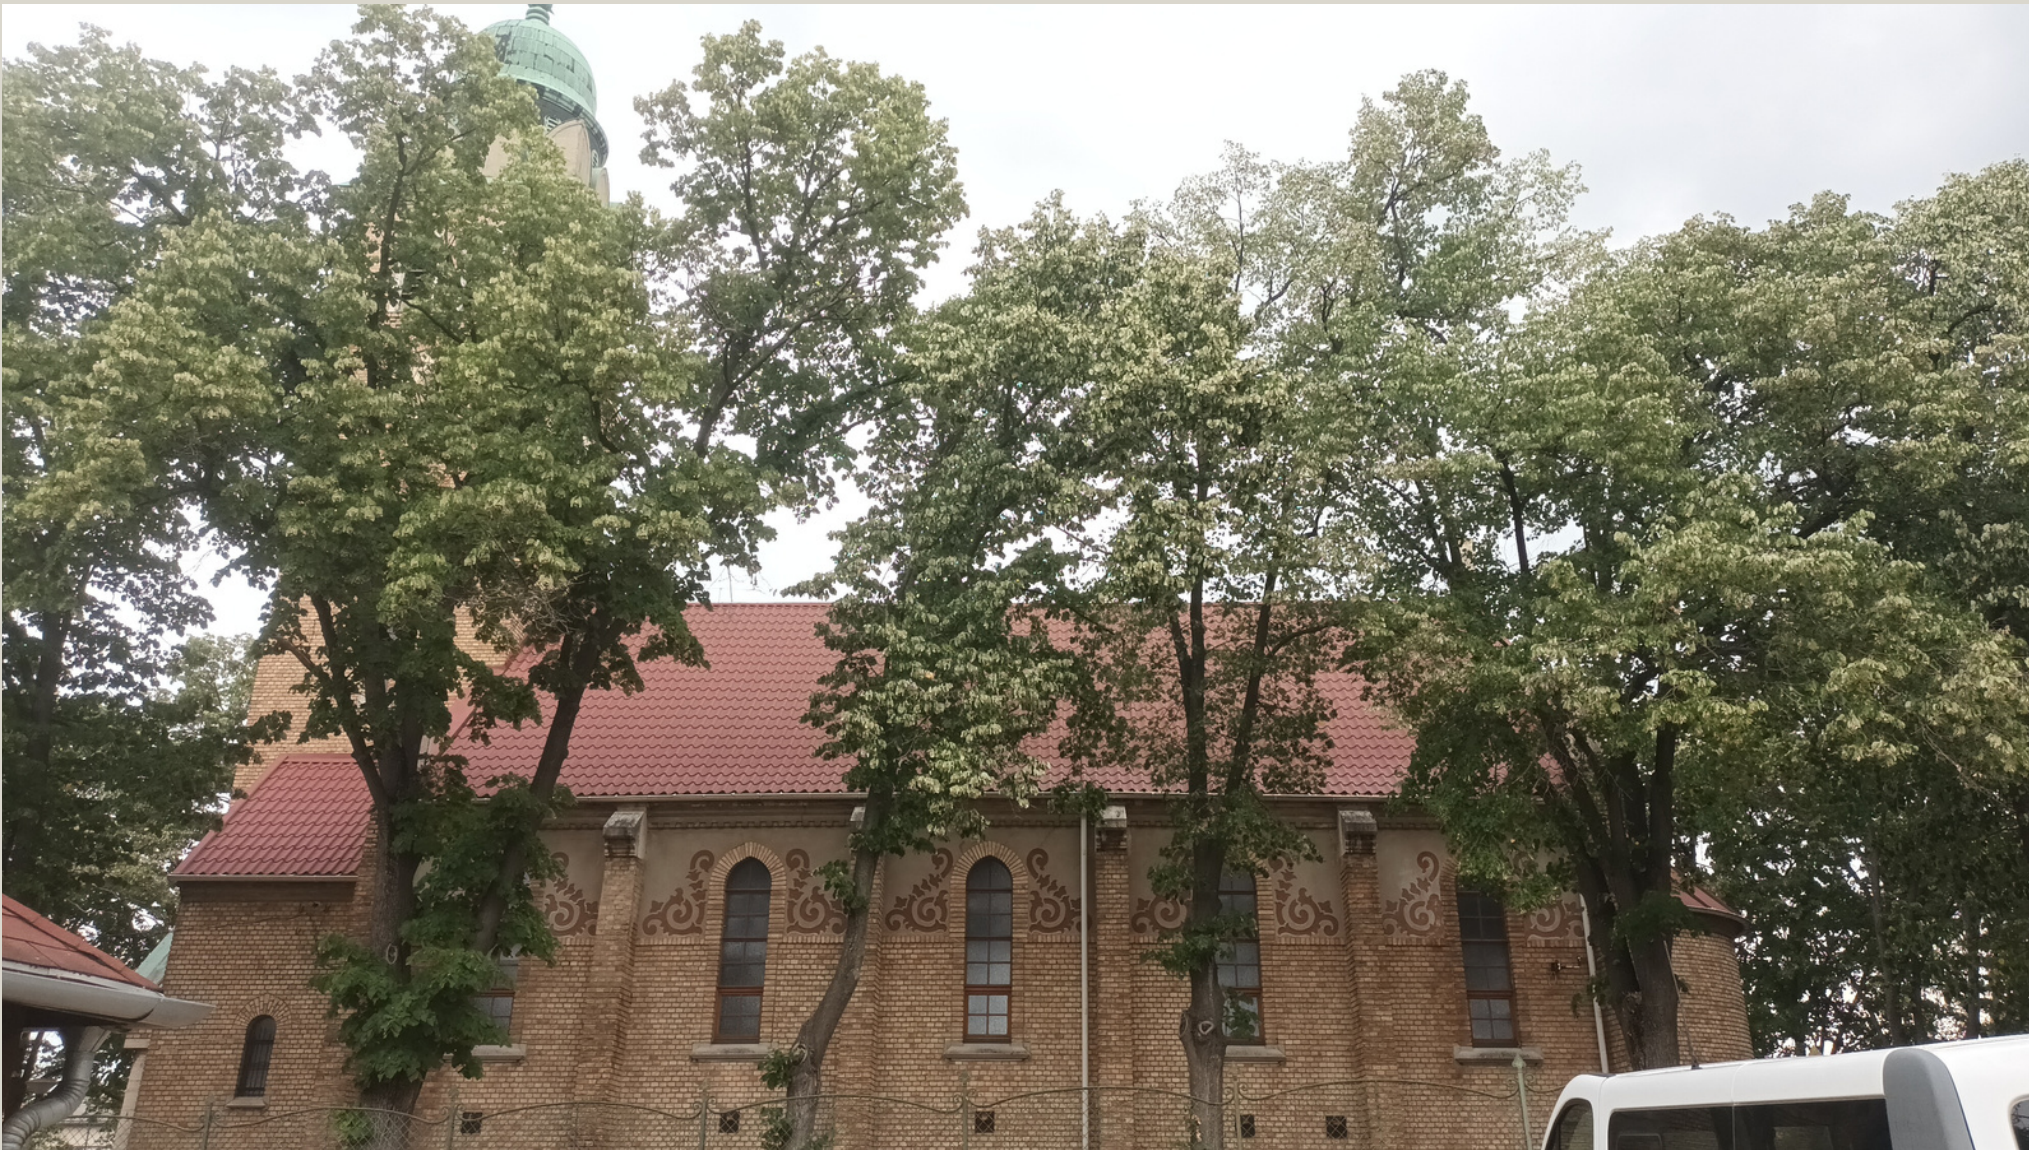
## KÜLPONTOSSÁG

Az állomány egészére vonatkozóan (70 db):

- „OK” középpontos egyed: 16 db
- „E” enyhén külpontos egyed: 20 db
- „K,, közepesen külpontos egyed: 25 db
- „J,, jelentősen külpontos koronájú egyed: 6 db
- Nem releváns: 3 db

Csak a hársfákra vonatkozóan (52 db):

- „OK” középpontos egyed: 6 db
- „E” enyhén külpontos egyed: 17 db
- „K,, közepesen külpontos egyed: 23 db
- „J,, jelentősen külpontos koronájú egyed: 5 db
- Nem releváns: 1 db

**A hársak esetében a külpontosság hangsúlyosan jelentkezik.**

A jelenség kialakulásában szerepet játszhat az **állomány sűrű telepítése, az egyedek közötti fényért folytatott verseny,** valamint a korábbi beavatkozások **(templom körüli “űrszelvénymetszés”, oroszlánfarok jelenség)** hatása.

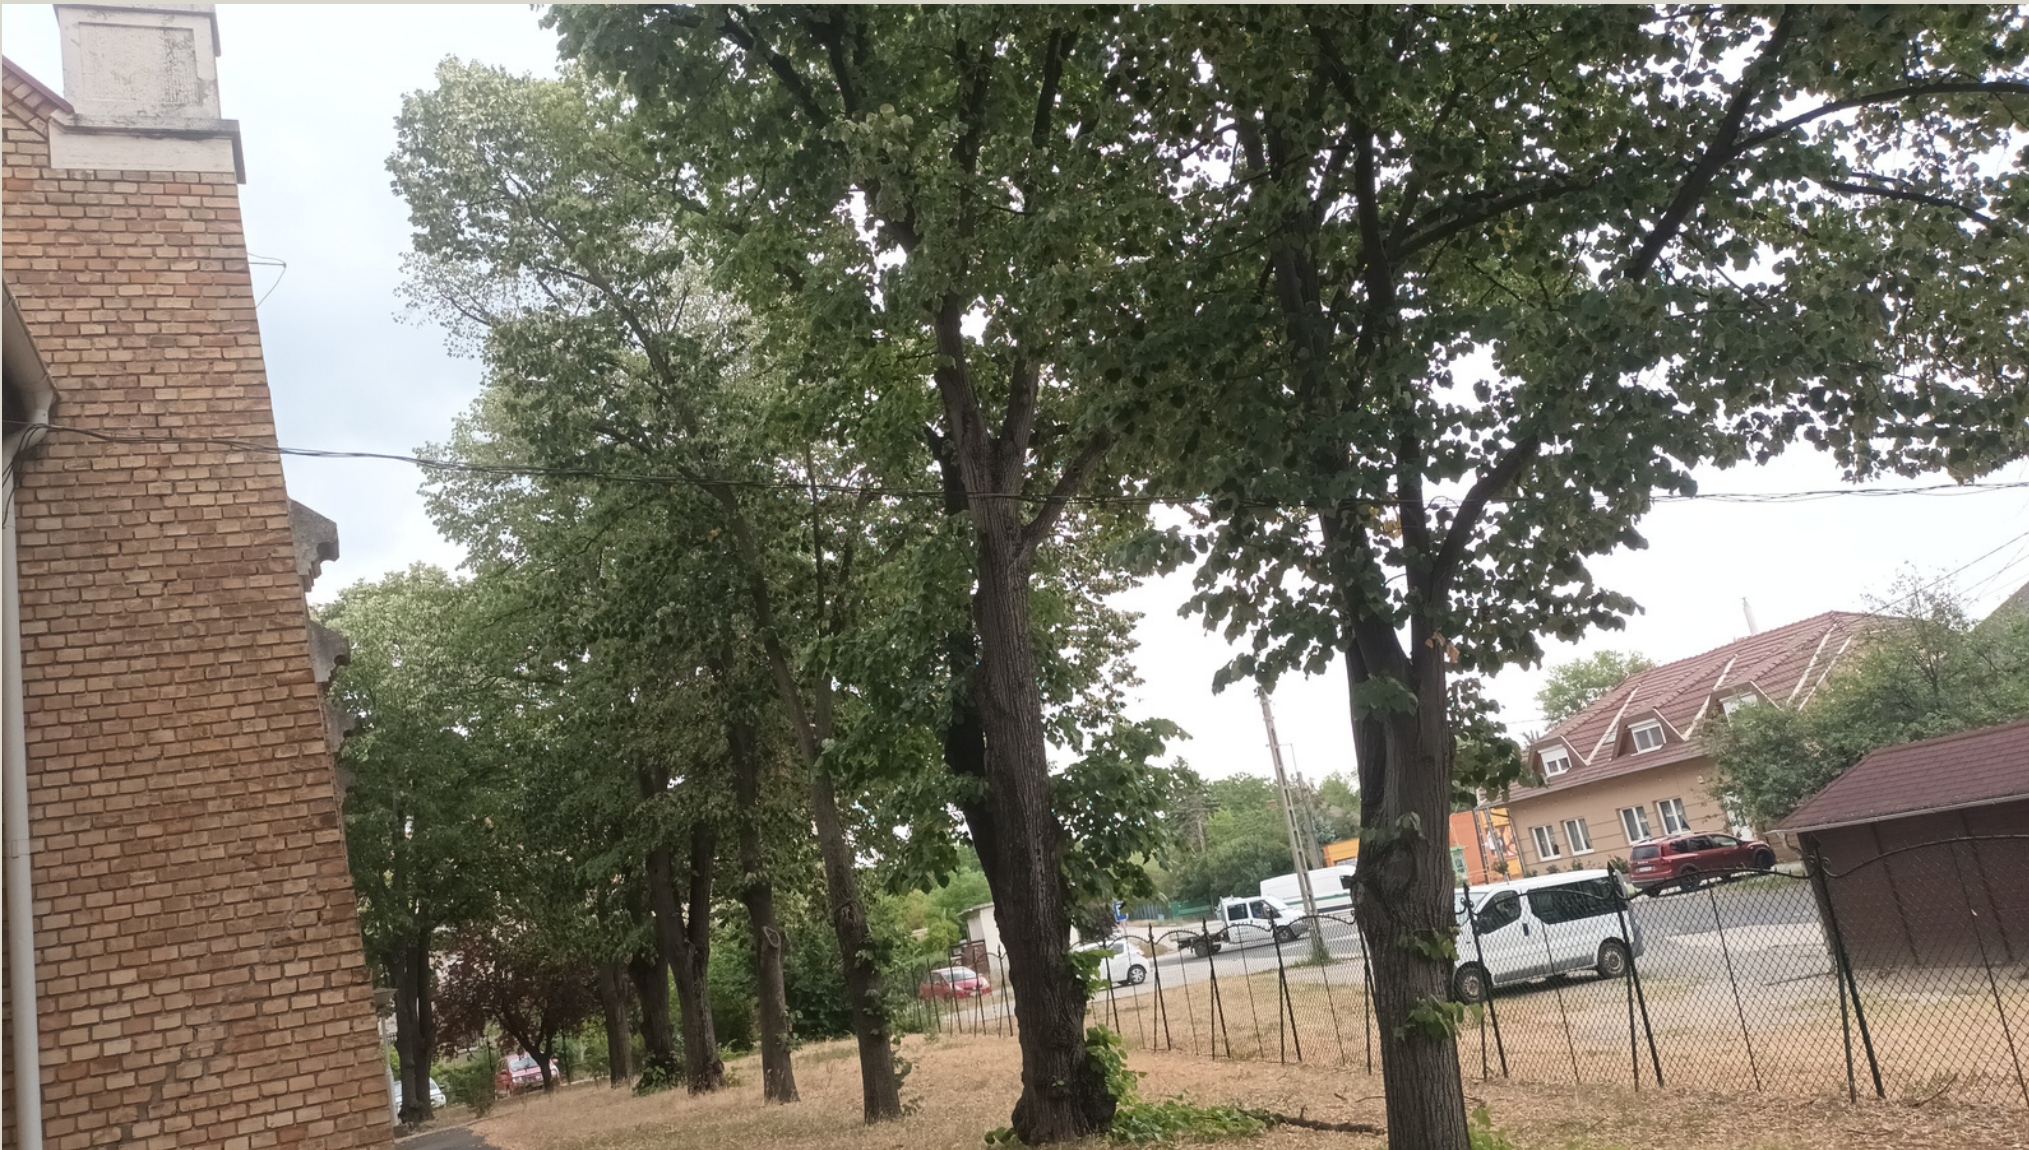
## Beavatkozás prioritása

Az állomány egészére vonatkozóan (70 db):

- „1” rendkívüli prioritású egyed: 6 db
- „2” magas prioritású egyed: 17 db
- „3” normál prioritású egyed: 47 db

Csak a hársfákra vonatkozóan (52 db):

- „1” rendkívüli prioritású egyed: 6 db
- „2” magas prioritású egyed: 17 db
- „3” normál prioritású egyed: 29 db

**A hársállomány esetében a 6 rendkívüli és 17 magas prioritású egyed azt mutatja, hogy a sürgős beavatkozást igénylő fák döntő többsége ehhez a meghatározó fafajhoz tartozik.**

**ENNEK OKA:** az állomány szerkezeti adottságai, a korábbi jelentős koronabeavatkozások, valamint a kedvezőtlen termőhelyi viszonyok együttes hatása.

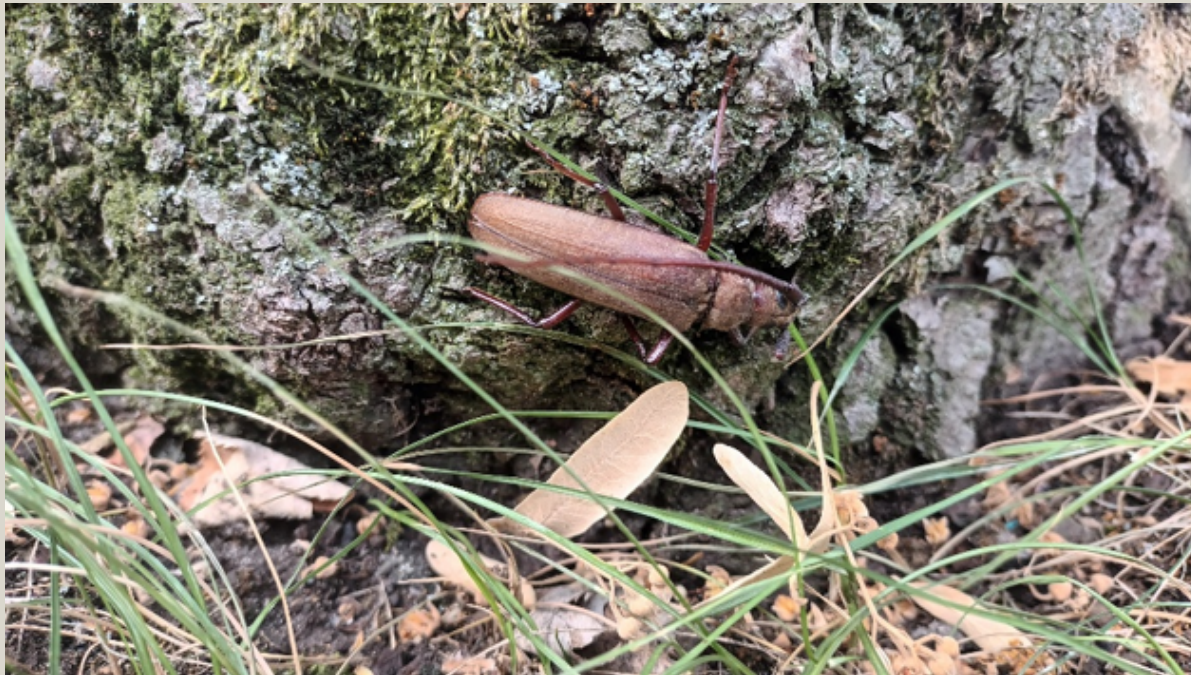
Védett diófacincér a vizsgált fák egyikén
