# **Nagytarcsa Község közigazgatási területének csapadékvíz koncepciós terve**

**Megbízó: Nagytarcsa Község Önkormányzata**

**Tervező: SDE-Terv Kft.**

**Tervszám: SDE-22.02.V1**

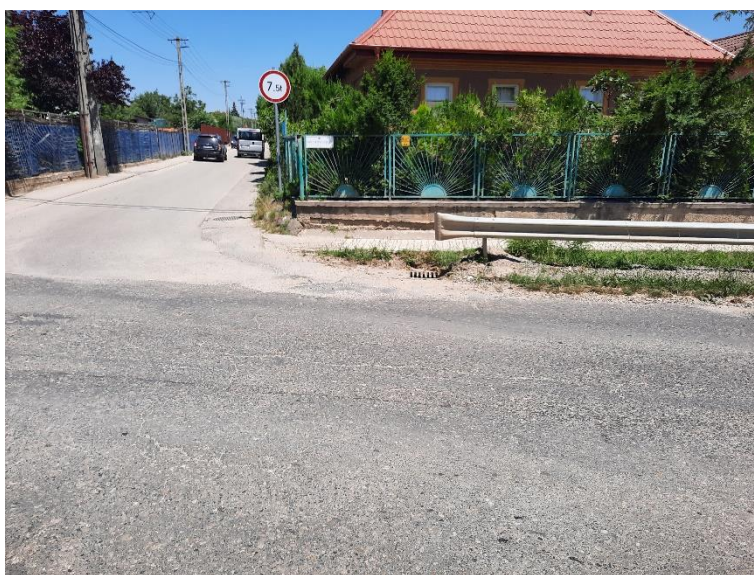
Másrészt a Vincellér u. merőleges iránytörésénél indul el a Szőlő u. irányába. A Szőlő u. meglévő vízvezetésén nyugati irányba halad tovább egészen a Bocskai közig, ahol déli irányba folytatja útját, és az Ady Endre utca, Bocskai utca, Ady Endre utca vizeivel együtt a Kossuth Lajos utca – Bocskai köz kereszteződésében okoz komoly gondot. A Kossuth Lajos utca csomópontjában a csapadékvíznek egy meglévő víznyelőn keresztül kellene az árokrendszerbe jutnia. Ez jelenleg nem vagy csak részben történik meg, a víznyelő rossz pozíciója és állapota miatt.

*14. Bocskai köz - Kossuth Lajos u. sarkán lévő víznyelő*

A Zrínyi u. (Kossuth L. u.) – Bocskai köz kereszteződése csapadékvíz elvezetésileg problémás. Az északról a Bocskai közön érkező csapadékvizeket össze kell gyűjteni, mielőtt eléri a Zrínyi utcát. A Bocskai közön keresztben rácsos folyóka építendő be. Tapasztalatok szerint az itt összegyűjthető csapadékvíz erősen hordalékos, így a rácsos folyókába való bekötés előtt egy hordalékfogó építendő be. A víznyelő és az azt követő rendszer tisztítandó.

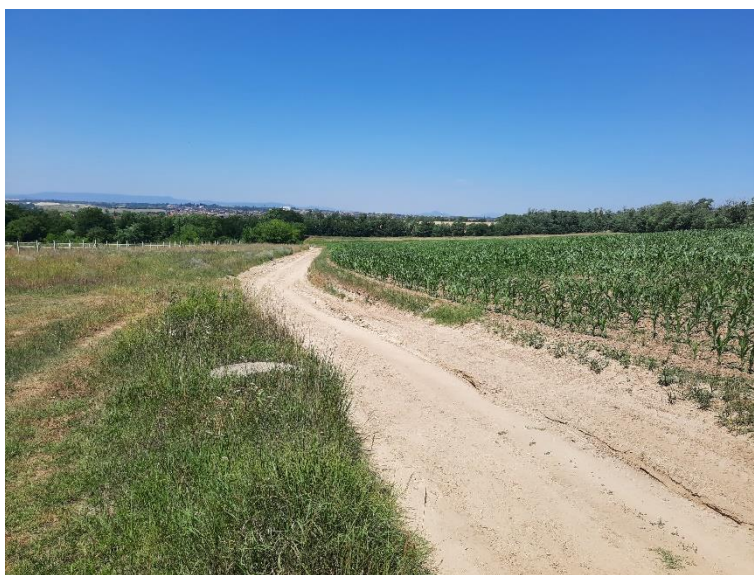
Szintén csapadékvízvezetési probléma még, hogy a településtől északkeletre eső mezőgazdasági területek csapadékvizeinek egyrésze rongálja az északi földutat. Az úton hosszirányú, mély kimosódások látszódnak.

*15. Északi földút tönkremenetele*

A település északi részén keleti irányba tartó földút a nyugati részekhez hasonlóan egy a földút északi oldalán építendő övárokkal védhető meg. Ezen árok építése nem csak a szóban forgó földutat képes megvédeni, de a település keleti oldalán, észak-déli irányba induló földúton lezúduló csapadékvizek mennyiségét is nagyságrenddel csökkentheti.

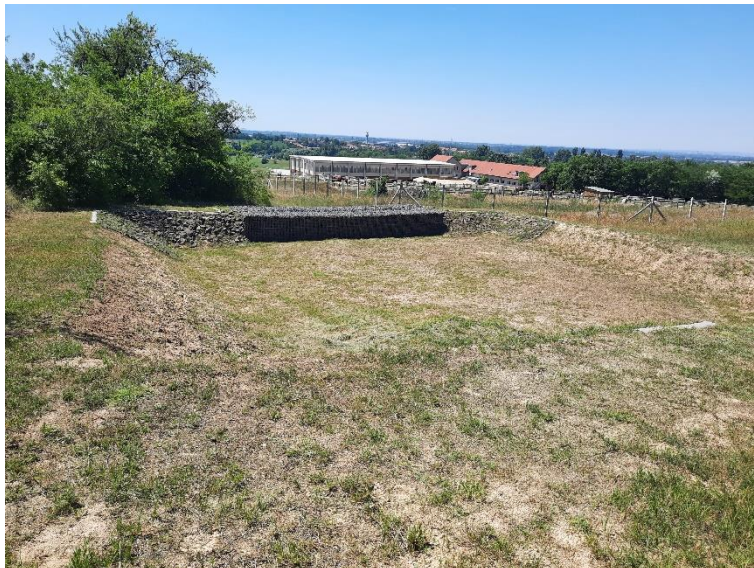
16. Tározó

Az M31 gyorsforgalmi út mellett, a lovasklubból északkeletre található egy nagy méretű felszíni tározó, melybe jelenleg csapadékvíz egyáltalán nem jut. Maga a tározó állapota jó, déli oldala kőszórással épült, így a bent lévő csapadékvíz lassan szivároghat ki a tározóból.

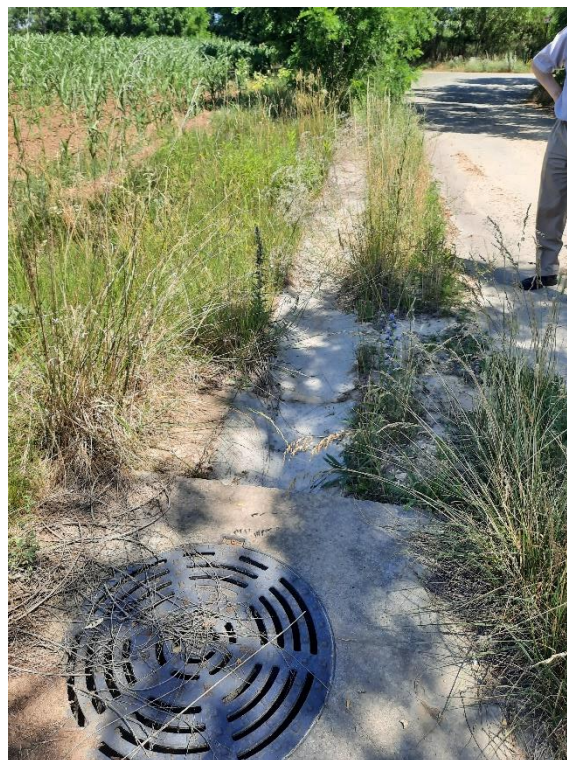
36. Jelenleg működésképtelen padkafolyóka

A meglévő M31 felüljáró burkolatáról nem jut bele a csapadékvíz. Az odavezető burkolt út padkáját nyesni, tisztítani szükséges, hogy a meglévő padkafolyókába bejuthasson a víz. A padka folyóka aknába való becsatlakozásához az útpályán keresztbe építendő egy ferde vízvető (4-5 cm magas, aszfalt vagy beton anyagú), az útpálya csapadékvízének tározóba való bejuttatására. A tározó használatba léptetésével az északi földút csapadékvíz terhelése tovább csökkenthető.

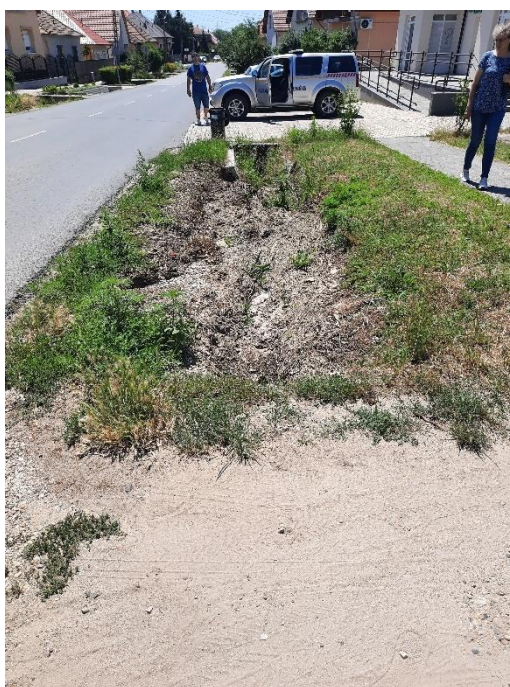
A jelenlegi árokrendszer állapota rendkívül rossz. Nagymértékű feltelítődés látható, főleg a nyugati oldalon. Az árok jelenlegi kapacitása helyenként közelít a nullához. Az ingatlanbehajtóknál található átereszek csak részben vagy egyáltalán nem működnek. Egyes helyeken szűkület is található.

38. Zrínyi utca nyugati oldali árka

A Zrínyi utca árkai tisztítandók, profilozás is szükséges (mindkét oldalon). Törekedni kell a területen a lehető legnagyobb árokkeresztmetszetek elérésére. A meglévő átereszek felülvizsgálandók. Estleges szűkület meglétét el kell kerülni.

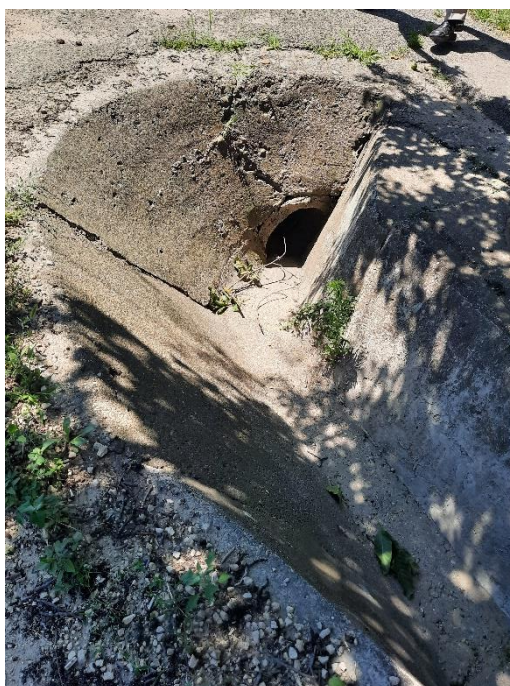
A patak előtti burkolt árokszakaszc állapotja megfelelő. A patakba való bevezetés egy beton áteresszel történik, aminek a kapacitása jelenleg nem megfelelő. Az áteresz keresztmetszetének több, mint fele nincs használatban.

39. Szilas-patak áteresz

A Szilas-patakba való bekötő áteresz jelenleg beszűkült. Ennek átépítése javasolt, felbővítendő. A Szilas-patak medrének kitisztítása szintén ajánlott.

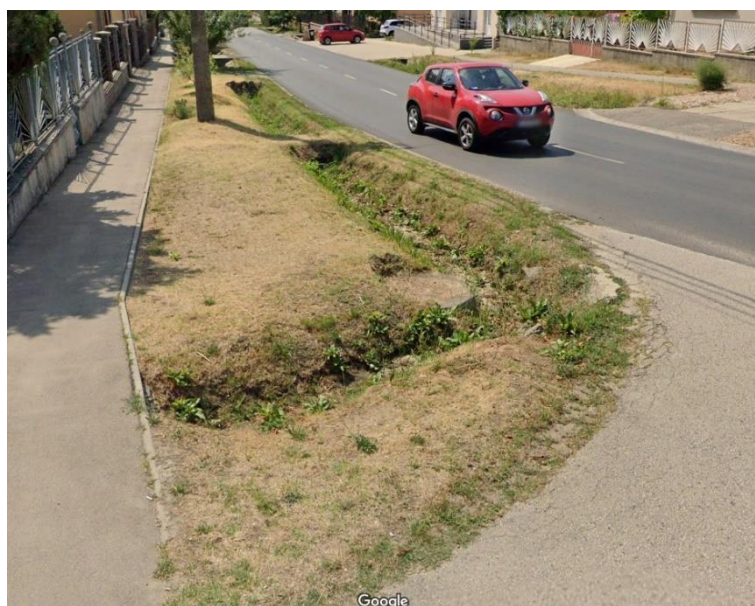
40. Zrínyi utca - Széchenyi utca sarok

A keleti oldali árok jobb állapotú. A teljes szakasz tisztítandó. A Széchenyi u. – Zrínyi u. sarkán lévő árokszakaszc állapotja kritikus, profilozása szükséges.

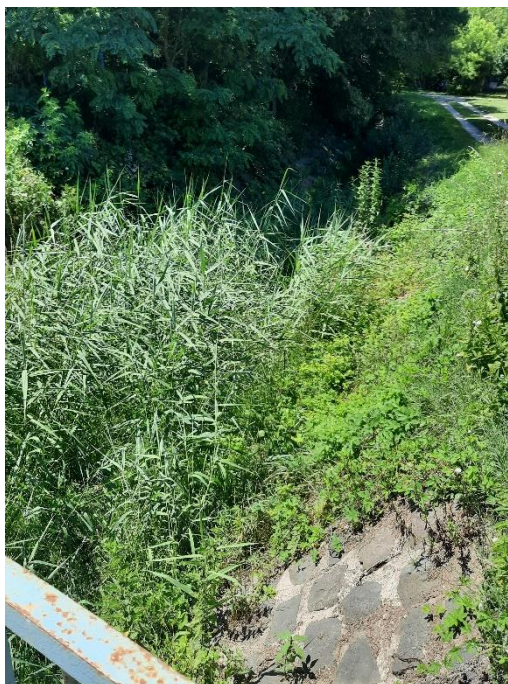
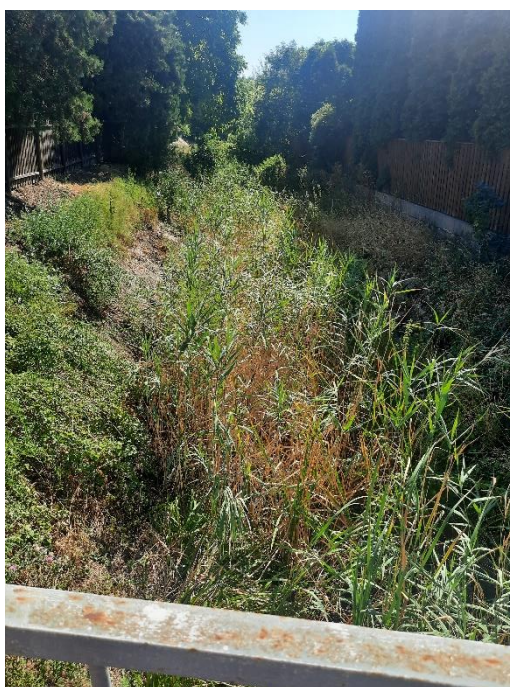
A patakmeder növényekkel erősen benőtt, ami jelentősen csökkenti a patak kapacitását.

41. Szilas-patak meder jelenlegi állapota (nyugat)

42. Szilas-patak meder jelenlegi állapota (kelet)

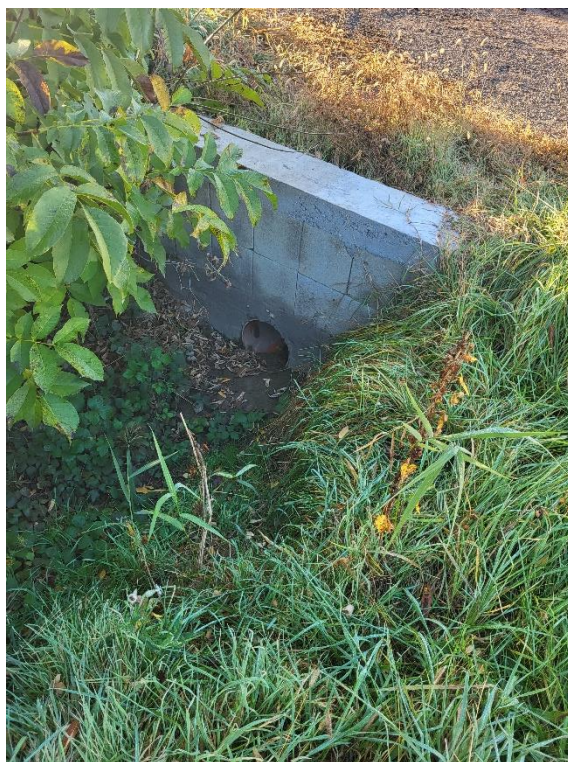
A déli árokrendszer jelenleg kiépített a befogadóig. Az új építkezések ingatlan behajtóinál használt átereszek méretei vegyes képet mutatnak. A befogadó közvetlen környezetében D400 és D500 átereszek találhatók, újonnan ásott (profilozott) árokszakaszokkal. Valamivel keletebbre található D200 átmérőjű szűkület is.

50. Iskola utca nyugatra forduló ívében lévő 200-as átersz

Az Iskola u. keleti oldali árka tisztítandó. A tározó déli oldali túlfolyó szintjének csökkentése ajánlott úgy, hogy a Gyöngyvirág utca - Rét utca sarkán meglévő Iskola utca keleti árkába vezető átereszt belépő szintjéhez csatlakozzon (áteresz belépő szint plusz 10 cm, hogy a Rét utca árka ne tölthesse a tavat). Az Iskola utcai árok egy idő után nyugati irányba fordul, így kellene elérnie a befogadót. Ez a szakasz az új lakóházépítések következtében beszűkült. Biztosítani szükséges az Iskola utcai árok befogadóba történő bekötését úgy, hogy a legkisebb átereszt méret minimálisan D400 legyen. Jelenleg a nyugat felé való elfordulásnál az ívben épített lakóházak bejárója alatt egy D200-as szűkület található. Amellett, hogy a keresztmetszete sem elegendő, hossza is jelentős, ráadásul ívben épült. Rajta semmiféle tisztítóidom nem látszik. Az idő előrehaladtával való eltömődése várható. Ennek felbővítése erősen ajánlott. Ameddig a felbővítés nem történik meg, ajánlott egy tisztítóidom beépítése, és fokozott karbantartás, az eltömődések megelőzése érdekében. Amennyiben a D400 alatti átereszek megmaradnak, időszakos elöntések várhatók, kirívóan nagy csapadékeseményeket követően. A terület elöntési modellje a 9.3-as pontban látható.

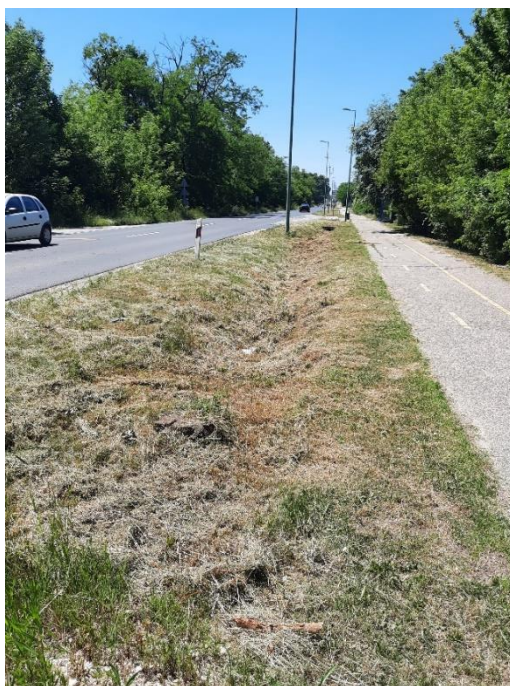
53. Pesti úti árok

A Pesti út északi árokrendszere a Füzesligeti és a Mező út felől a korábbiakhoz képest többlet vízmennyiséget kap. Az árok feltelítődött. Az egyes árokszakaszok különálló tározó árkok, amiknek méretéből és állapotukból adódóan tározó kapacitásuk sem igazán van. A Füzesligeti útnál, a Pesti út északi oldali árkából egy jó állapotú áteresz indul az út másik oldalán lévő fás területig.

A Pesti út árcai mindenképpen tisztítandók. Azokon a helyeken, ahol a csapadékvíz nagy esőzések után komoly gondot okoz (pl. Iglic utca csatlakozása környékén) az árkok mélyítésére, és akár szélesítése is szükséges. A kerékpárút védőtávolsága 0,5 m, jelenleg az árokszél 1 – 1,5 m-re kezdődik a burkolatszéltől, így lokálisan, kapacitásbővítés megengedhető lehet. A Füzesliget utca árának Pesti út árkaival való esetleges összekötése, a Pesti út alatti átesz segítségével segítheti a lakópark víztelenítését.

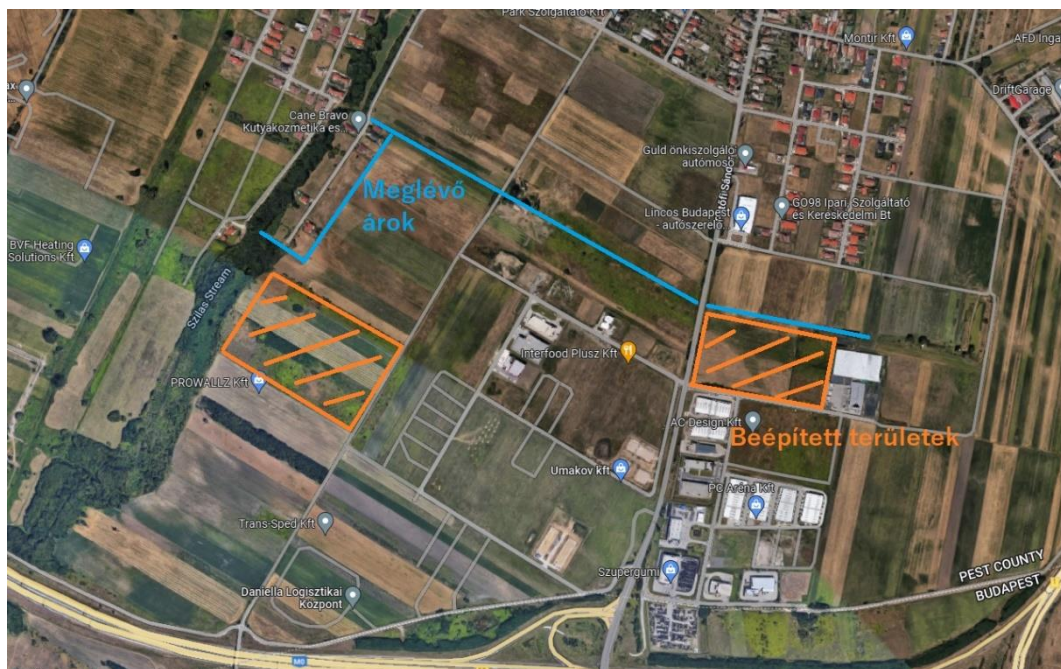
57. Meglévő vízelvezető árok

Az ipari park északi oldalán futó árok bevezet a Szilas-patakba. Az árok elhanyagolt, sűrű növényzet tarkítja, így a kapacitása is kevesebb a lehetségesnél. A Honfoglalás utcánál ketté válik.

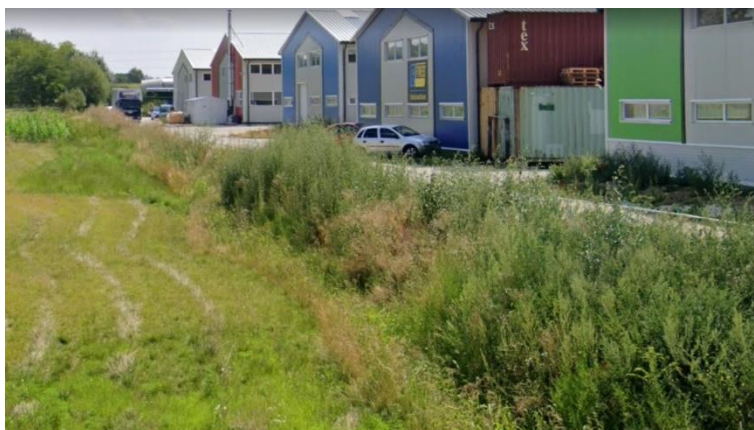
58. Elhanyagolt árok a Petőfi út keleti oldalán

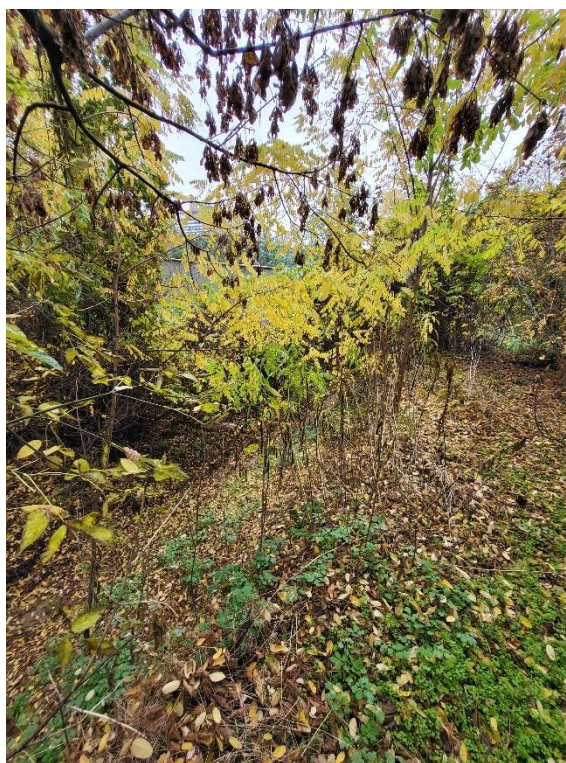
*62. Déli becsatlakozás előtti elhanyagolt árokszakas*

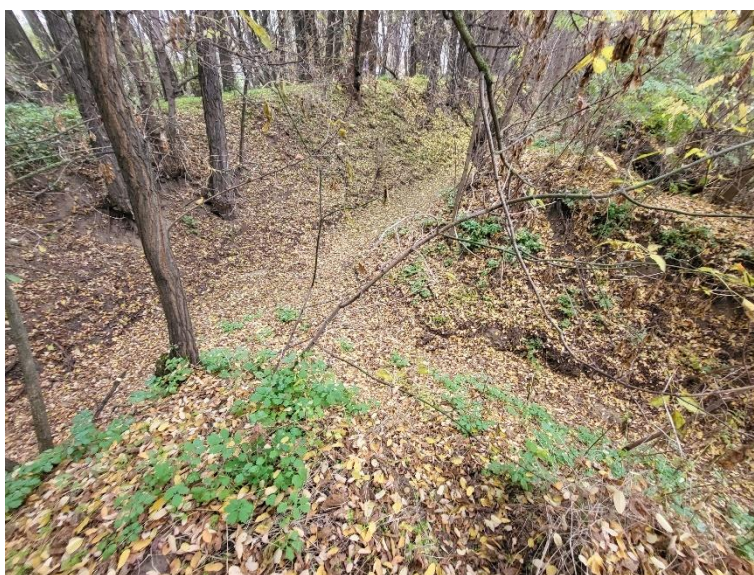
A Honfoglalás utca keleti oldali lakóházait elérve az elágazás dél felé vezető ága viszonylag nagy keresztmetszettel indul. Jelenlegi állapota elfogadható. A Honfoglalás utca végéhez érve nyugati irányba fordul. Itt feltűnő, hogy a lakóházak jóval alacsonyabb szinten épültek, mint az árok túl oldalán található mezőgazdasági területek. A Szilas-patakba való csatlakozás előtti 30 m hosszon a meder növényvel teljesen benőtt, maga a csatlakozás burkolatlan.

63. Déli, burkolatlan becsatlakozás

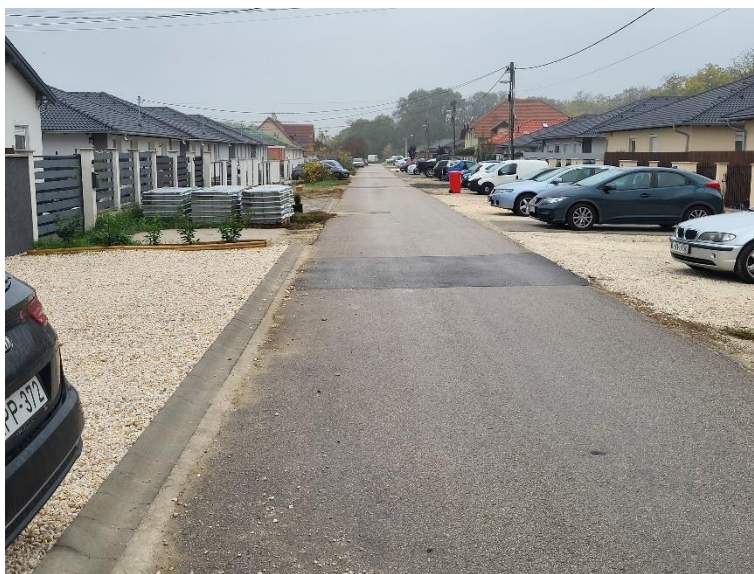
64. Honfoglalás utca

Az előzőkhöz kapcsolódó probléma még a Honfoglalás utca csapadékvíz elvezetésének hiánya. Az új építésű ingatlanok tulajdonosai a maguk előtt lévő területet szinte kivétel nélkül az út burkolatáig térkövezik vagy jobb esetben kavicsos parkolókat építenek. Árkokkal csak a legritkább esetben találkozunk. Az út hosszirányú lejtéssel nem igazán rendelkezik. Jelenleg a még beépítetlen telkekre folyik a csapadékvíz. Az összes telek beépítését követően csapadékvízvezetési probléma várható.

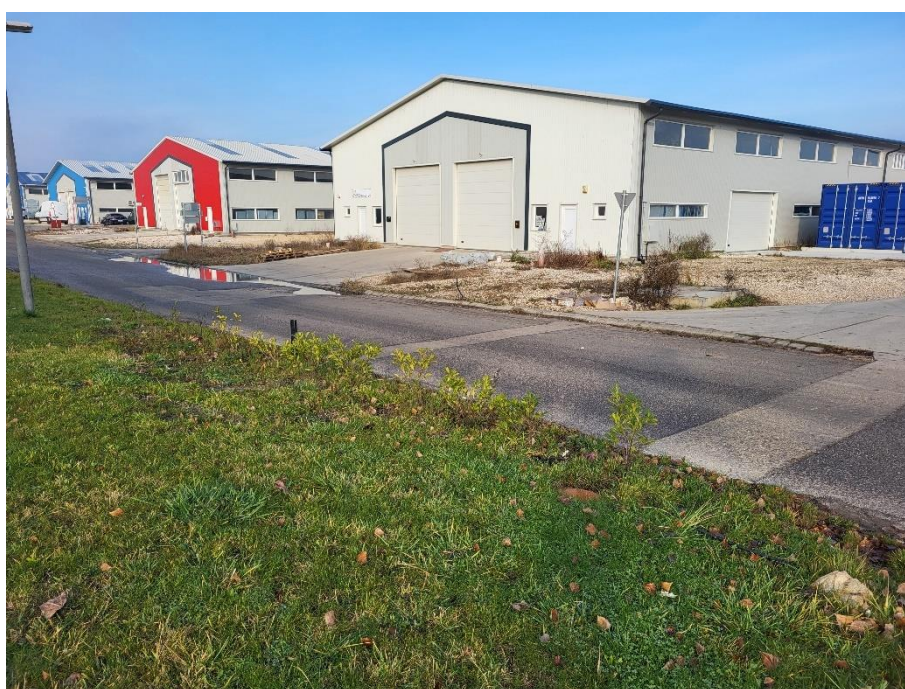
A rendszer jelenlegi állapotában nem alkalmas a mélypontban összegyűlő nagyon nagy mennyiségű csapadékvíz elvezetésére.

65. Csapadékvíz megállás napokkal a csapadékesemény után
