ÉPÍTTETŐ: <b>Nagytarcsa Község Önkormányzata</b> 2142 Nagytarcsa, Rákóczi út 4.	
SZAKÁGI TERVEZŐ: <b>RENOVAL 2002 KFT.</b> 4032 DEBRECEN, LISZNYAI U. 3.	
FELELŐS TERVEZŐ: KIS LÁSZLÓ T, HT, KÉ 01-12313	TERVEZŐ: KIS LÁSZLÓ T, HT, KÉ 01-12313
BERUHÁZÁS MEGNEVEZÉSE: <b>"HEMO" gyalogos híd felújítása</b>	
SZAKÁGI TERV MEGNEVEZÉSE: <b>"HEMO" gyalogos híd a Szilas-patak mellékága felett</b>	
TÁMASZKÖZ: 11.80m	α = 90°
TEHERBÍRÁS: 5 kN/m <sup>2</sup>	
Szakterv: <b>Hídépítés</b>	
RÉSZMŰVELET: <b>MEGLÉVŐ ÁLLAPOT ÉS HIBATÉRKÉP</b>	
DÁTUM: 2022.03.	RAJZMÉRET: 420x770
MÉRETARÁNY: 1:50, 25	RAJZSZÁM: R-06
TERVFÁZIS: KIVITELI TERV	TERVSZÁM: 5/2022

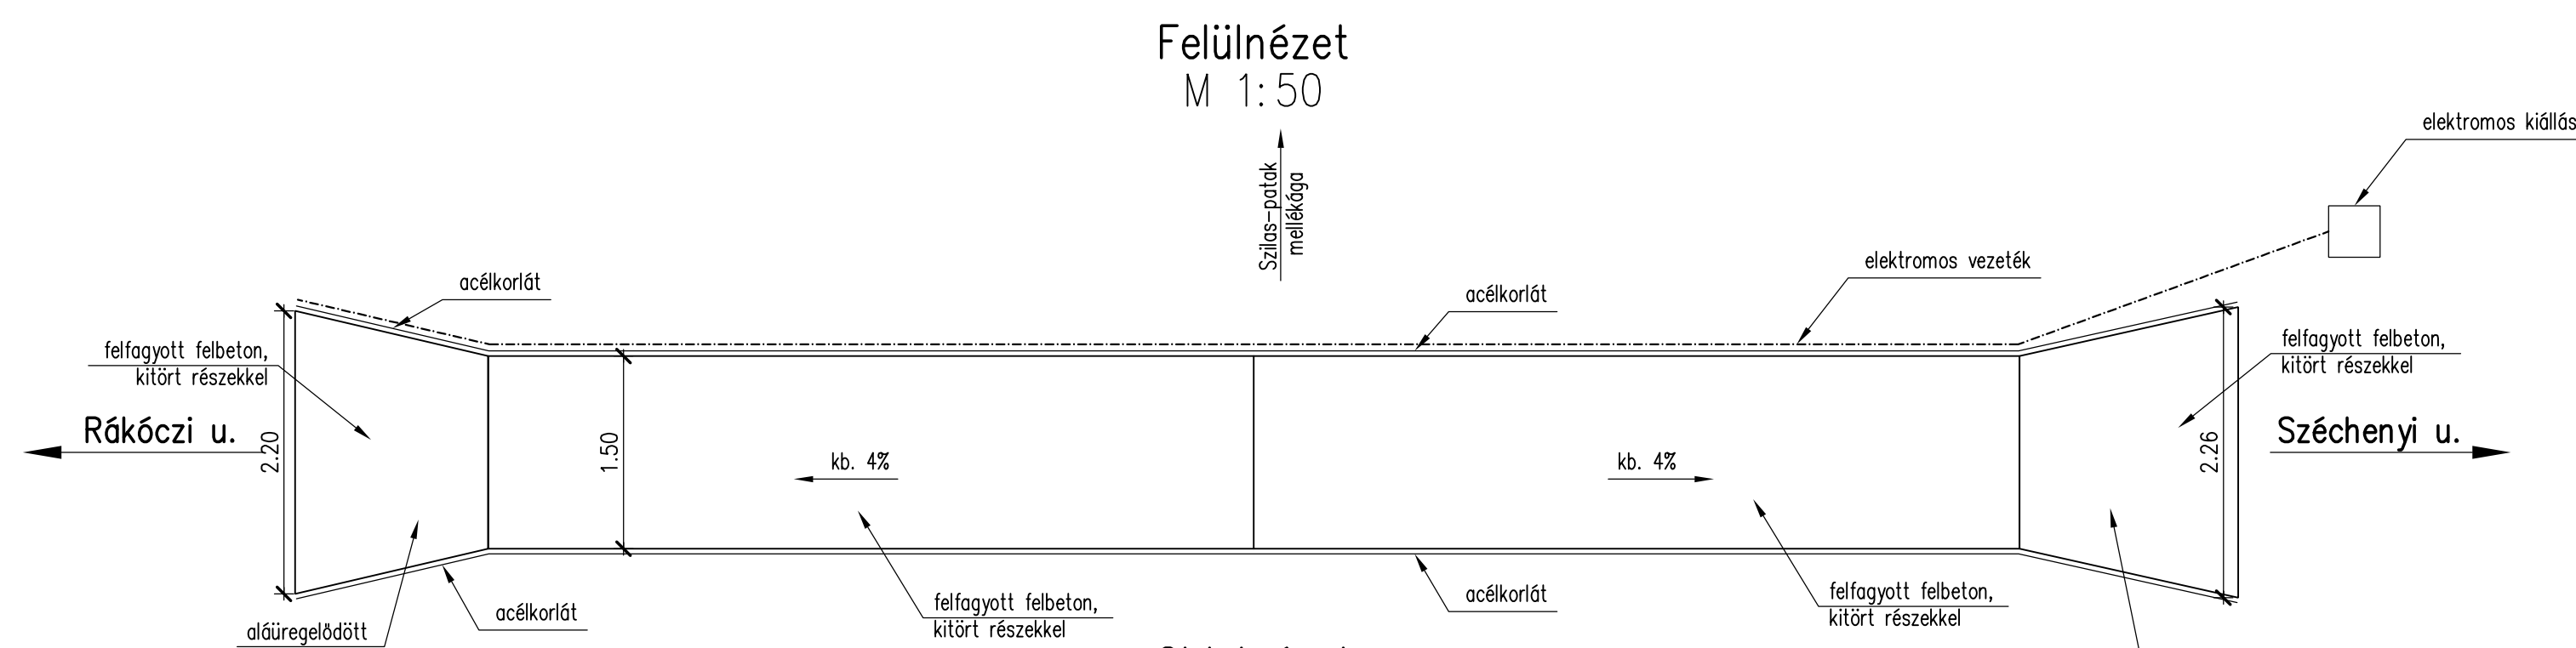
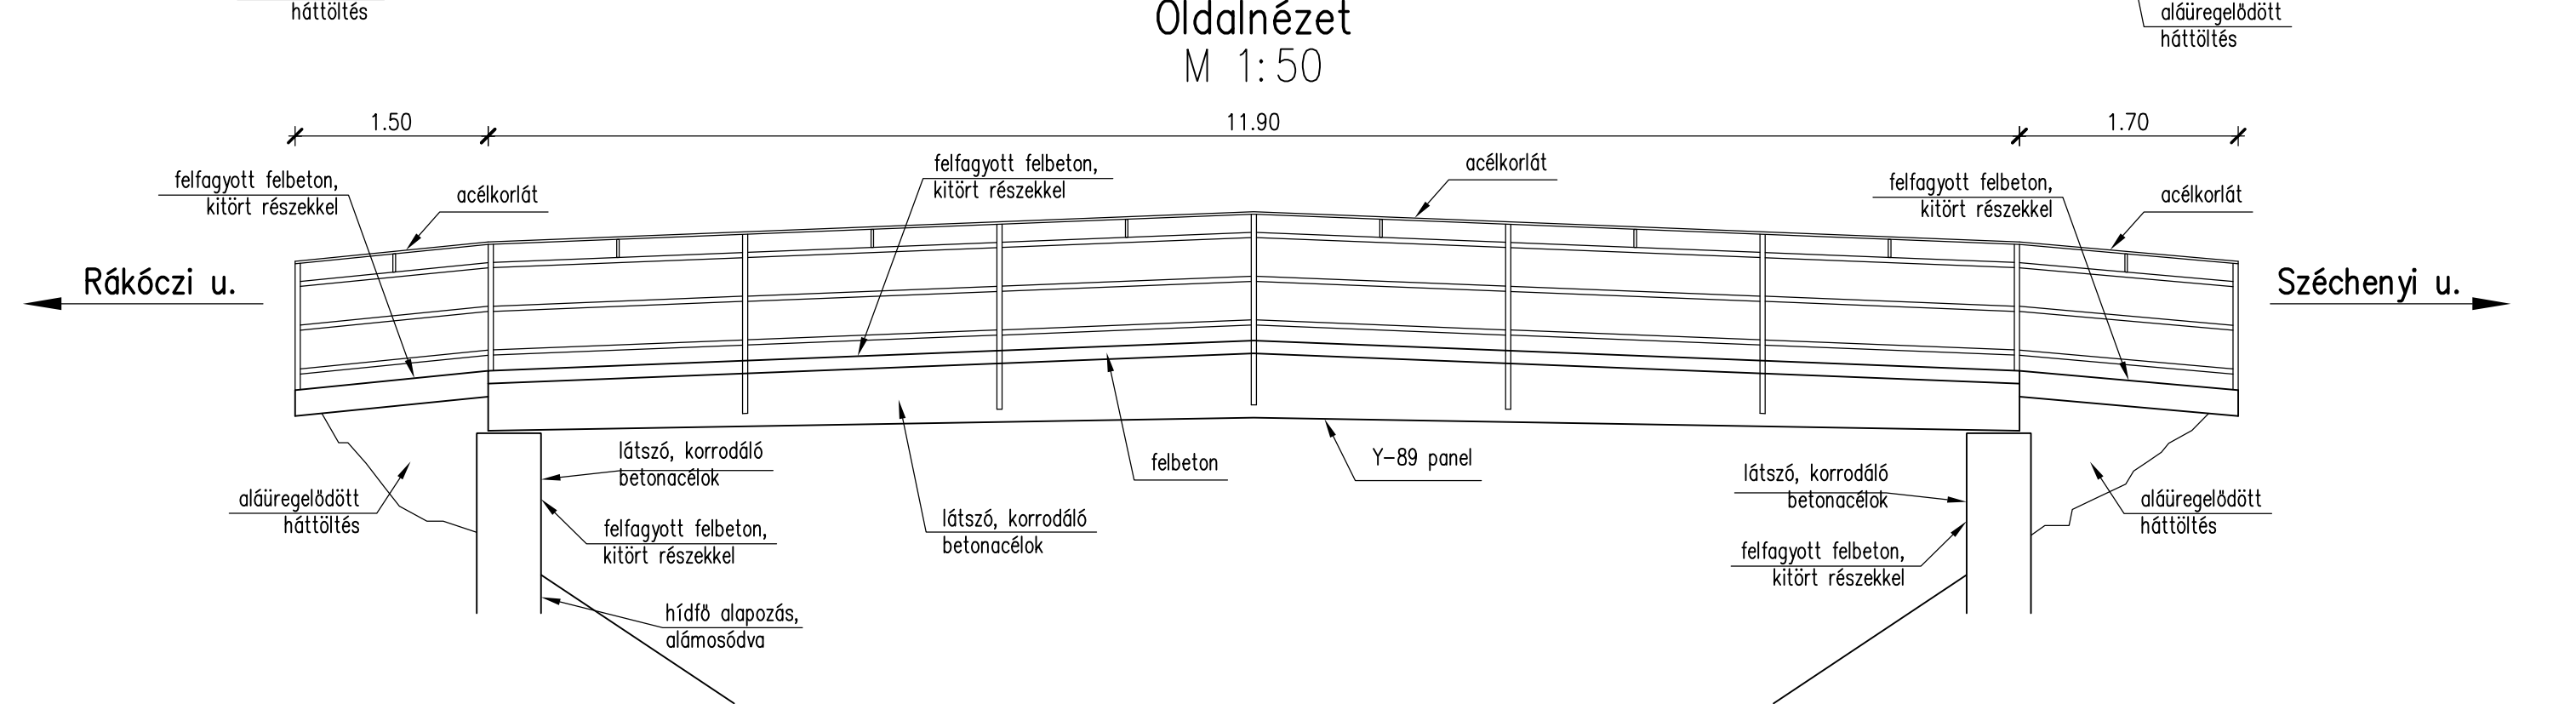
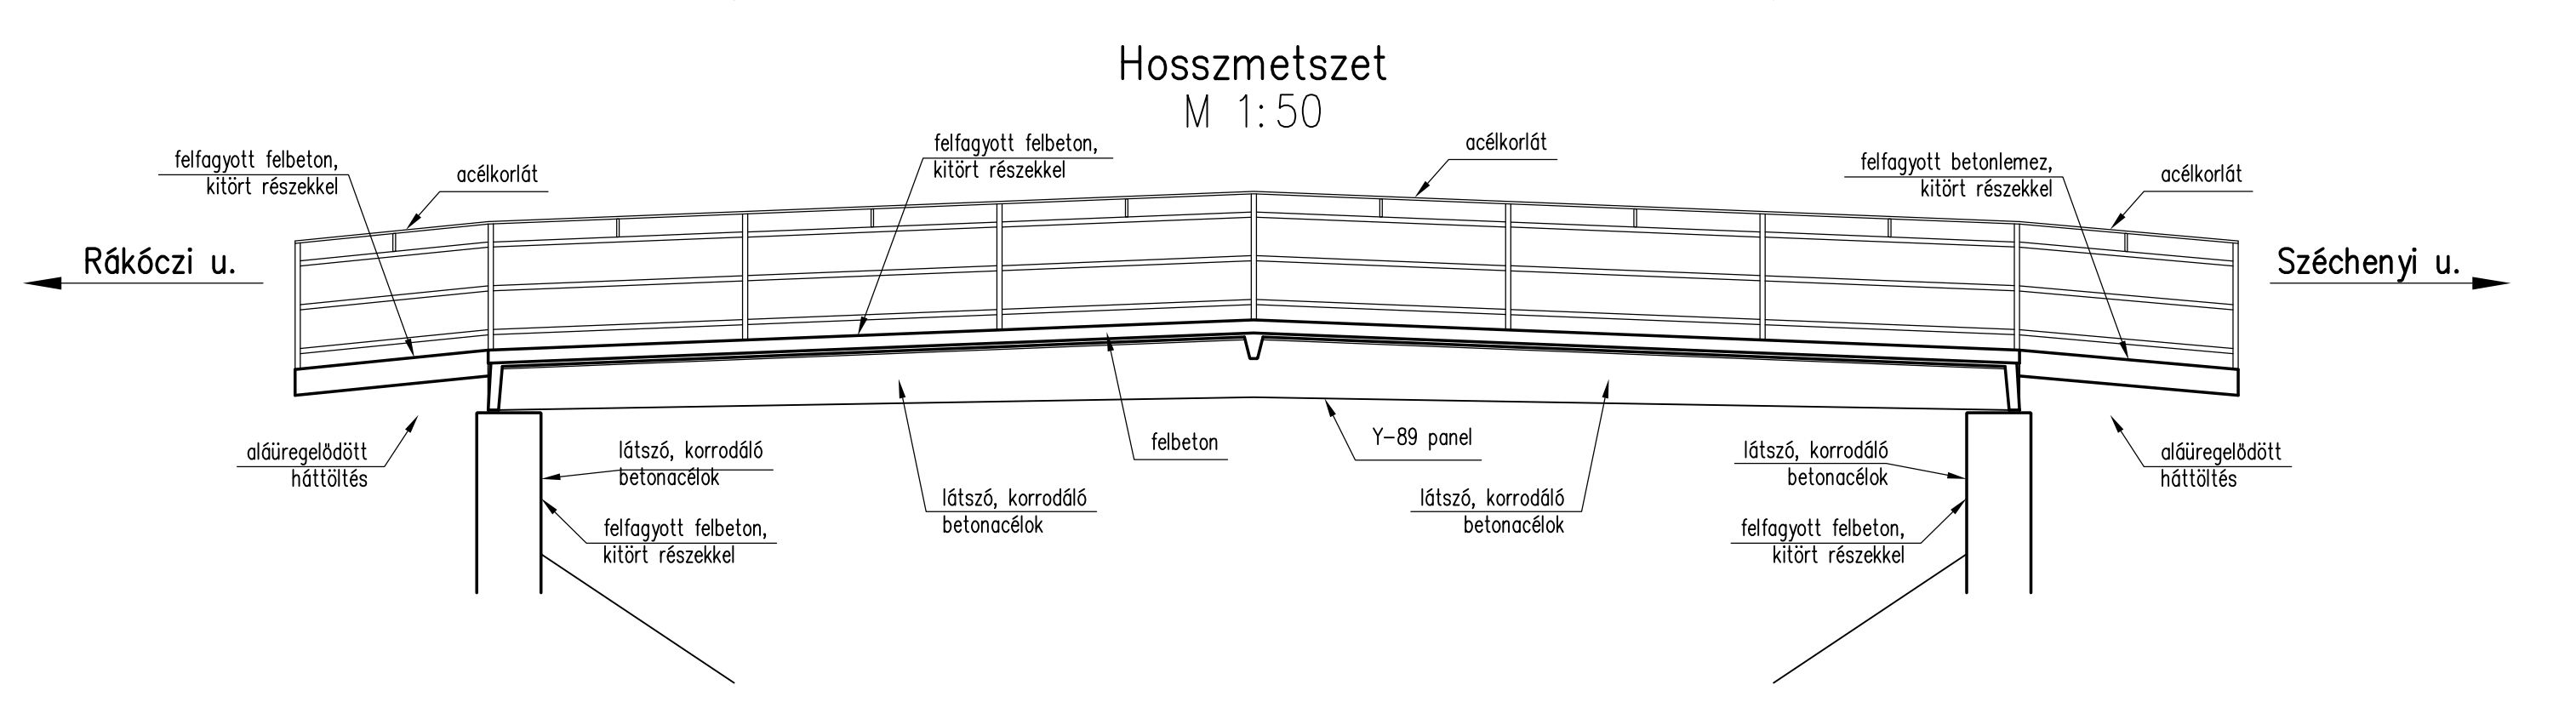
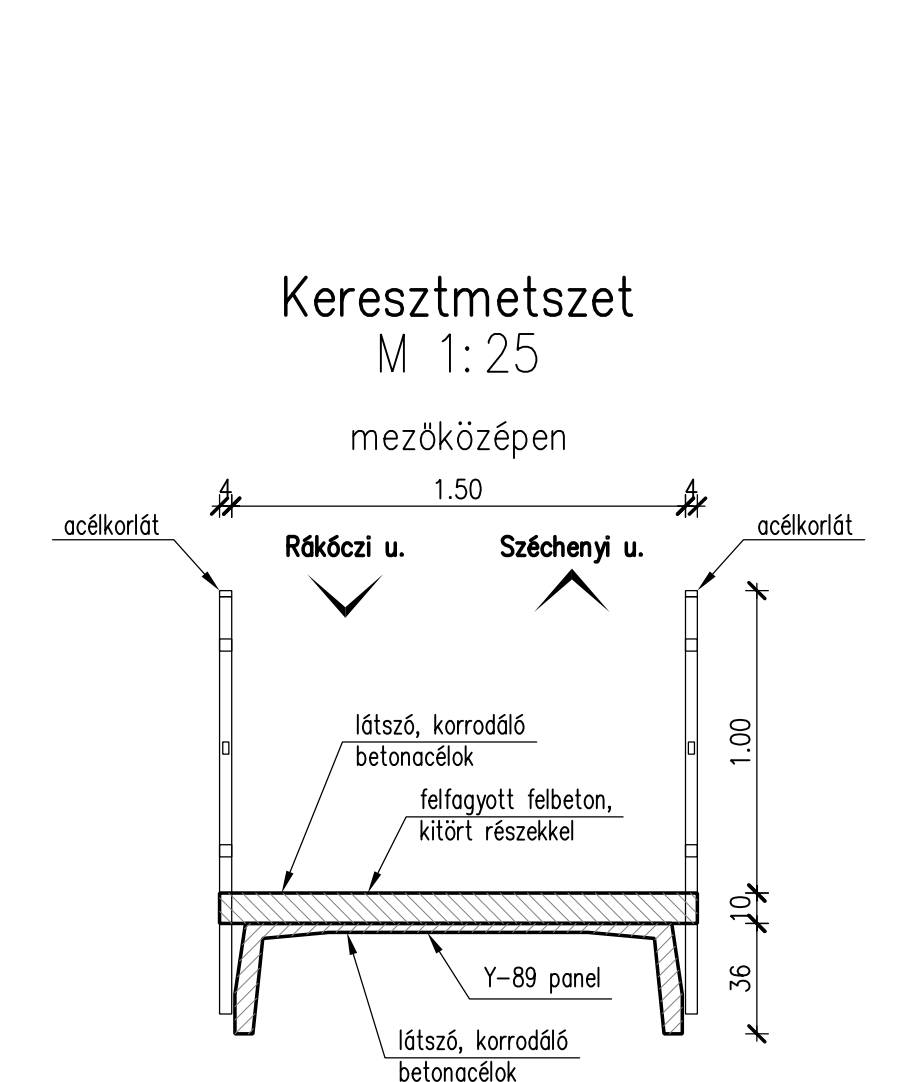
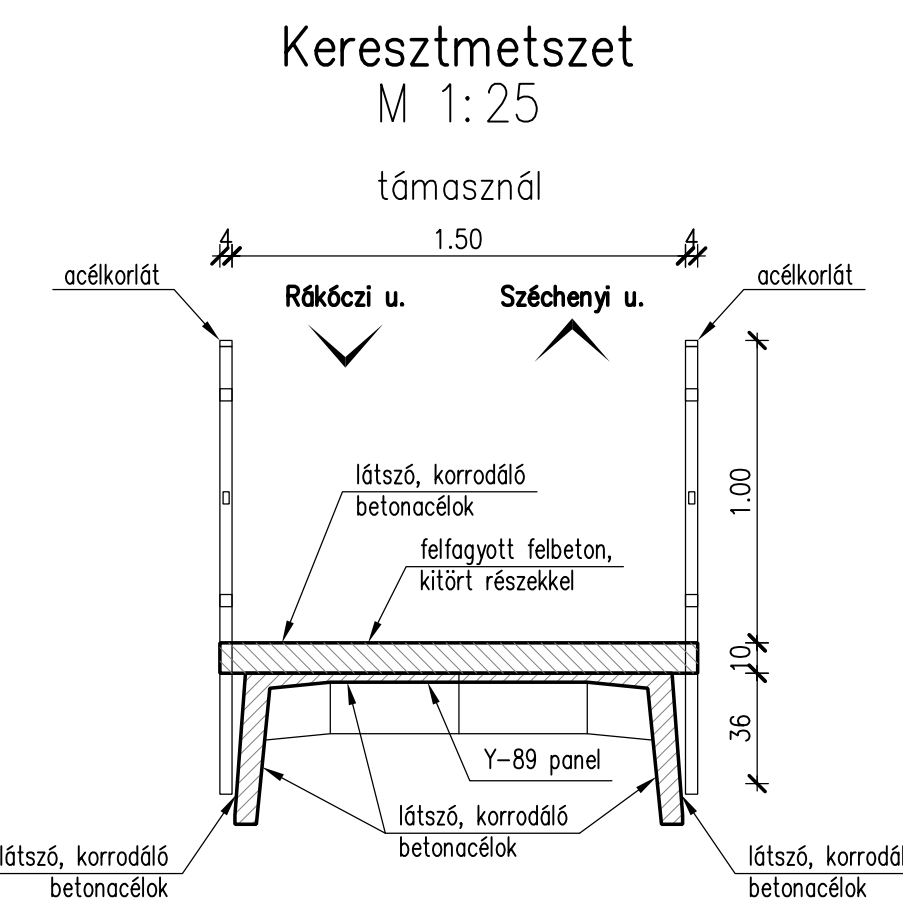
- A terven szereplő magassági adatok relatív szintek, a helyszíni felmérések alapján.
- Meglévő állapot leírása:
  - acél korlátok nem felelnek meg a szabványnak, valamint be is vannak dölve, csökkentve a híd hasznos szélességét,
  - híd felbetonja felfagyott, korrodáló vasalás kilátszik, jelentős felületi betonhiányok láthatóak,
  - levezető padkalemezek alatt a háttöltés aláüregelődött,
  - főtartó a szigetelés hiánya miatt átázott, a betonfelület sérült, korrodáló vasalás kilátszik,
  - hídfők felületei fagyottak, korrodáló vasalás kilátszik,
  - Rákóczi út feléi hídfő kifolyási oldalon alámosódott, alapozás kilátszik.
- A méretek a helyszínen ellenőrizendők!
- A terv együtt kezelendő a műszaki leírással!
