# **Nagytarcsa Község közigazgatási területének csapadékvíz koncepciós terve**

**Megbízó: Nagytarcsa Község Önkormányzata**

**Tervező: SDE-Terv Kft.**

**Tervszám: SDE-22.02.V1**

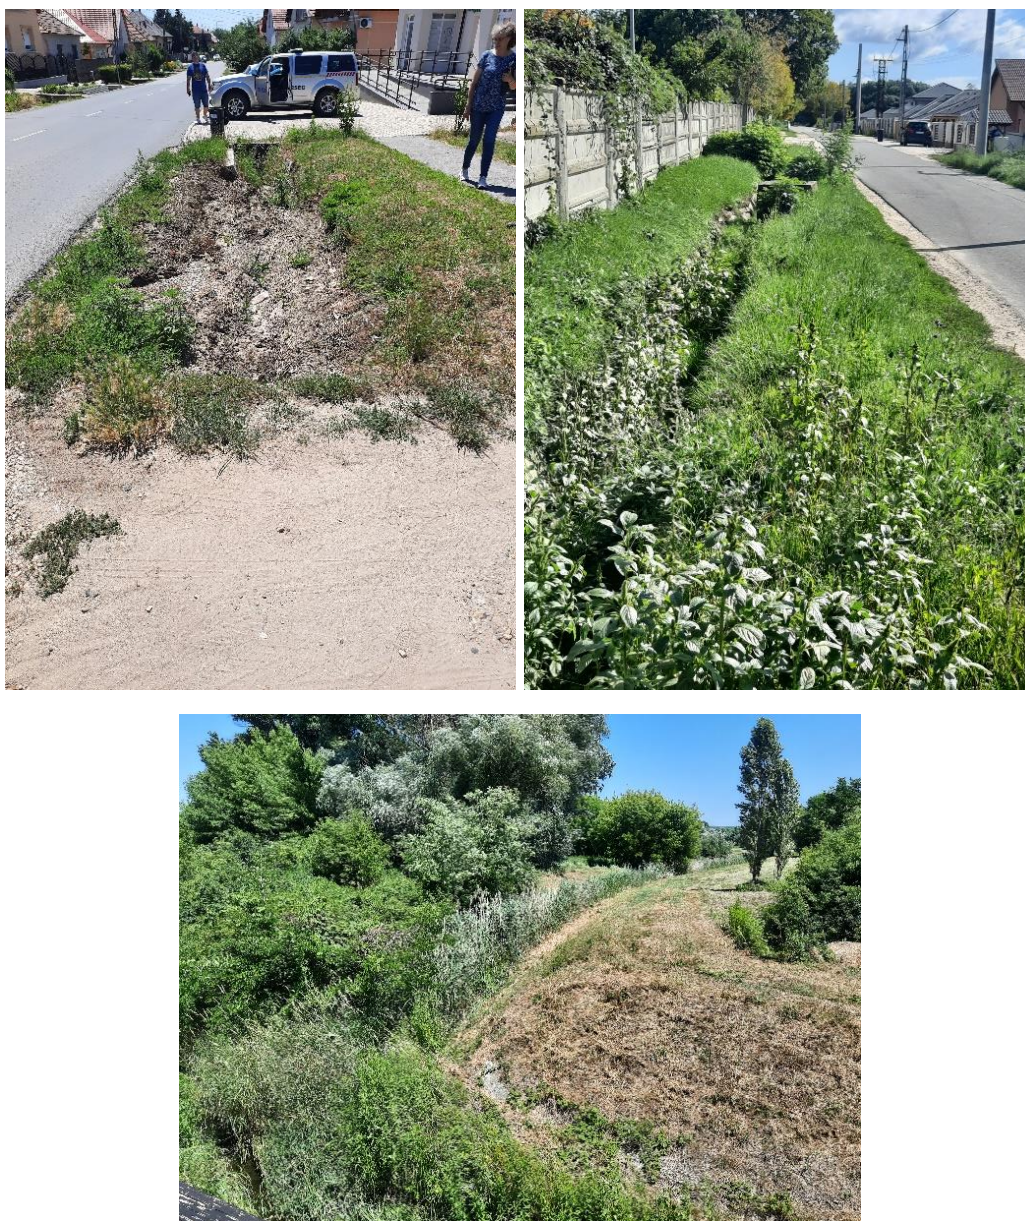
5. Meglévő állapot bemutatása

A meglévő vízelvezető rendszerek elhanyagolt képet mutatnak. Az árokok többsége feltelítődött, a patakmeder növényekkel sűrűn benőtt. Karbantartást igényelnek. A korábban esetlegesen működő rendszerek gyakran a közelükben épült újépítésű településrészekről (Öregszőlő lakópark, Füzesliget lakópark stb.) többletvizeket kapnak, melyek meghaladják kapacitásukat.

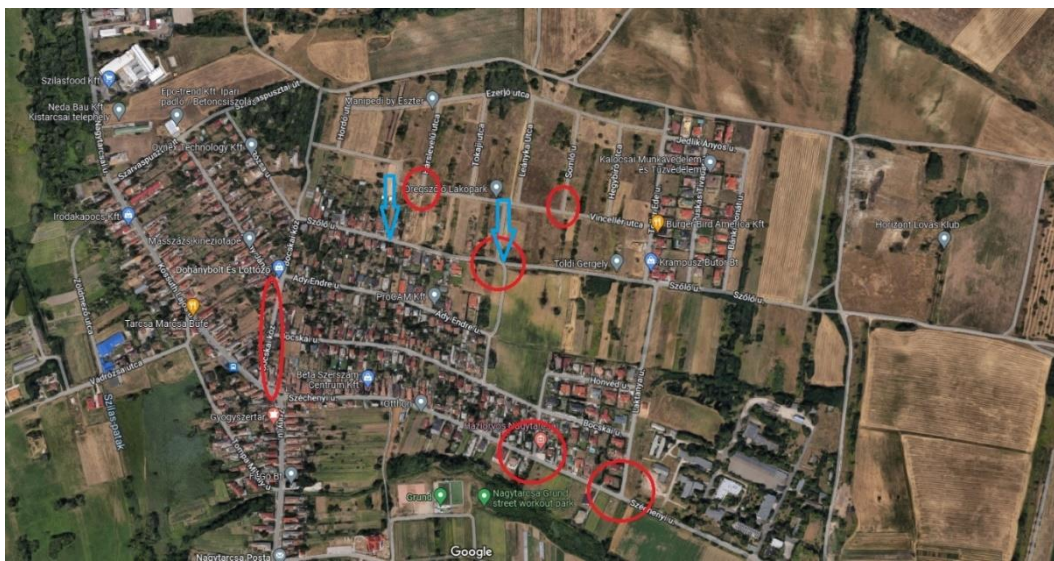
7. Északi területek

A település csapadékelvezetési szempontból leginkább problémás része. Az öregszerű lakópark építése folyamatban van. A lakóházak építését a hozzá tartozó infrastruktúra még nem követte le. Az utcák burkolatlanok, csapadékvíz elvezetésük nem kiépített. A terület észak-déli irányba lejt. A lejtés irányában fekvő utcákon (Hegybíró u., Somló u., Leányka u., Tokaji u., Hárslevelű u.) az irányítatlanul lefolyó csapadékvíz kimosódásokat, vízkárokat okoz. Az imént említett utcákról lefolyó csapadékvíz a Vincellér utcán koncentrálódik.

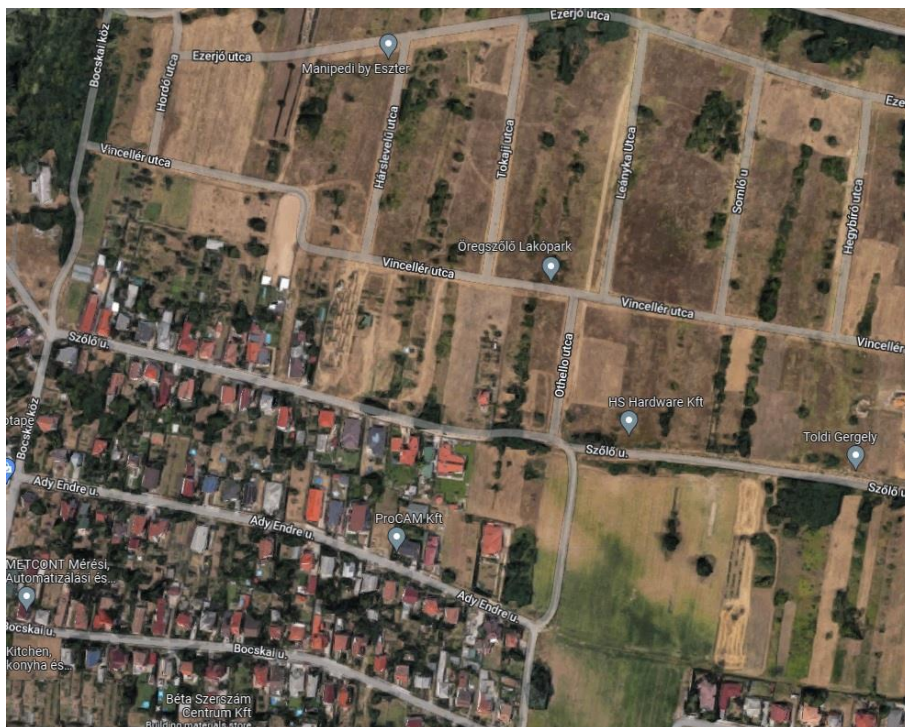
8. Öregszőlő lakópark

A Vincellér utcáról egyrészt az Othello utcán halad tovább a csapadék a Bocskai utcáig. A Bocskai u. árokrendszere a nagy mennyiségű plusz vizet nem tudja fogadni, így az a Teller Ede utcán jövő vizekkel együtt a Honvéd utcában folytatja útját. A Honvéd u. – Széchenyi u. kereszteződésében, az orvosi rendelő előtt okoz gondot.

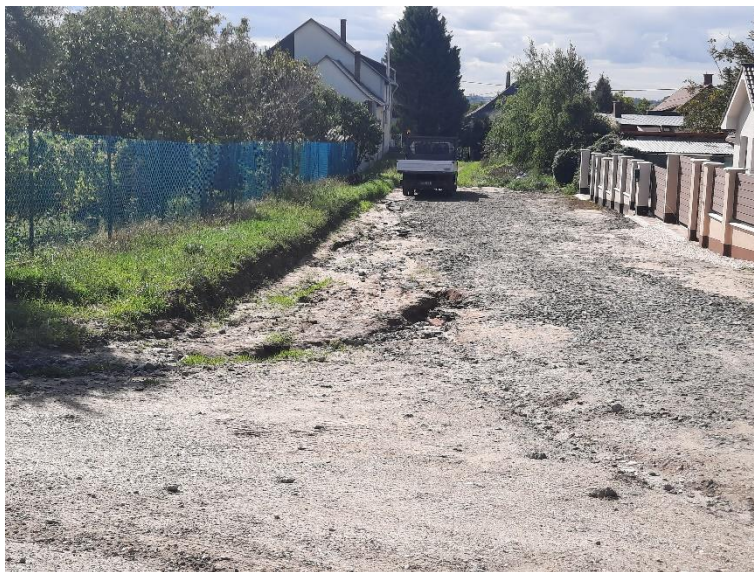
*12. Vincellér u. merőleges iránytörése északi irányból*

Másrészt a Vincellér u. merőleges iránytörésénél indul el a Szőlő u. irányába. A Szőlő u. meglévő vízvezetésén nyugati irányba halad tovább egészen a Bocskai közig, ahol déli irányba folytatja útját, és az Ady Endre utca, Bocskai utca, Ady Endre utca vizeivel együtt a Kossuth Lajos utca – Bocskai köz kereszteződésében okoz komoly gondot. A Kossuth Lajos utca csomópontjában a csapadékvíznek egy meglévő víznyelőn keresztül kellene az árokrendszerbe jutnia. Ez jelenleg nem vagy csak részben történik meg, a víznyelő rossz pozíciója és állapota miatt.

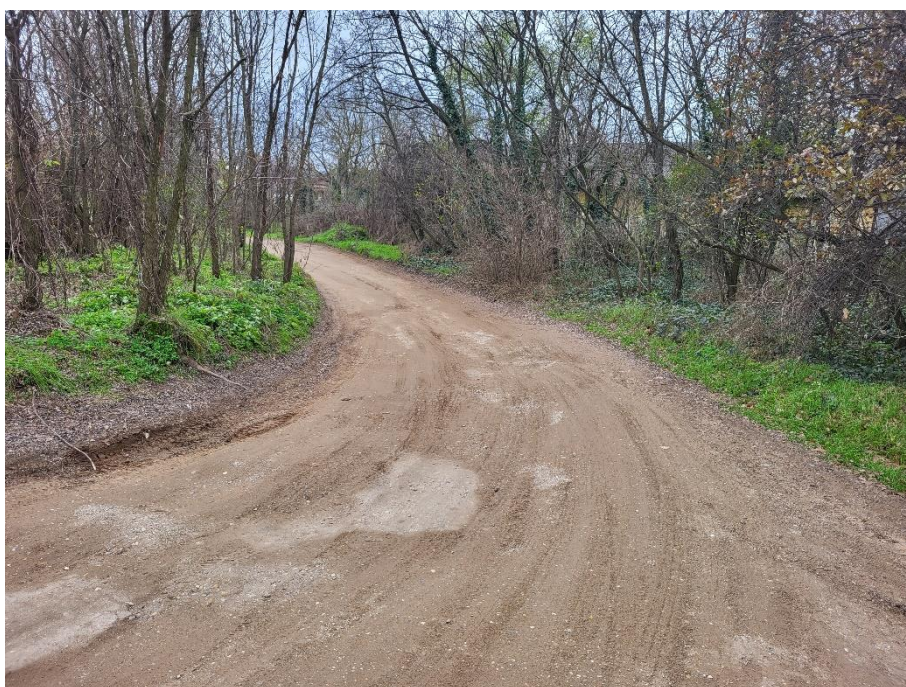
*18. Bocskai köz felső szakasza*

Problémásnak mondható rész még a Szarvaspusztai út és a Bocskai köz északi része is. A Bocskai köz felső, burkolatlan szakaszán lefolyó nagy mennyiségű csapadékvíz, mint egy mederben (a Bocskai köz ezen szakasza a környező területhez képest mélyvonal) halad lefelé a Szőlő utca irányába. A csapadékvíz a burkolatlan útfelületet nagymértékben kikezdi.

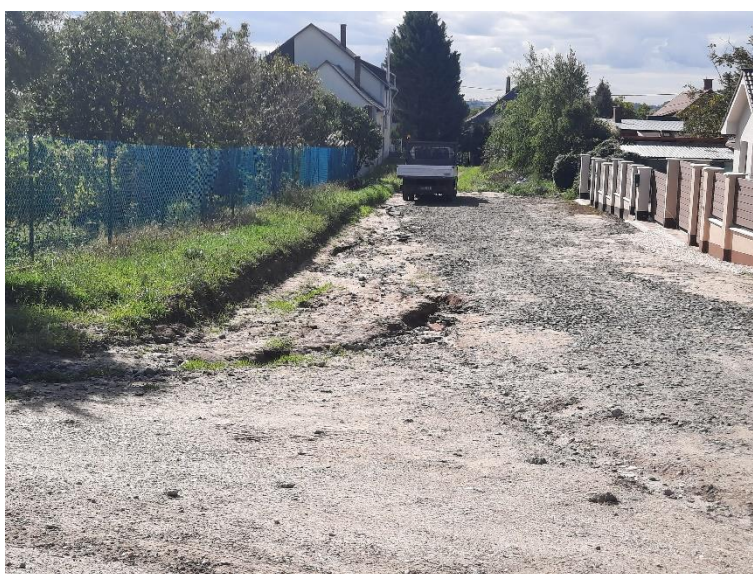
26. Vincellér utca középső szakasz

Az útpályáról és a fentebbi területekről gyűlik össze a csapadékvíz a B j. területre. Innen a Szőlő u. csapadékvíz elvezetését terheli. Mivel a területen kapubehajtó csak a nyugati oldalon található, így a keleti oldalon nagy méretű **tározó árok** alakítható ki mintegy **100 m hossz**on. Eznek az ároknak a kialakítása a környék utcáinak burkolása előtt is ajánlott, a térség csapadékvízvezetési megoldásának első ütemében! Építés előtt az utcában meglévő ivóvízvezeték kézi erővel történő felkutatása szükséges!

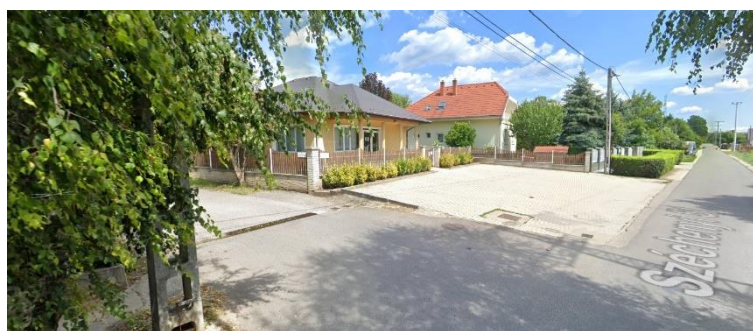
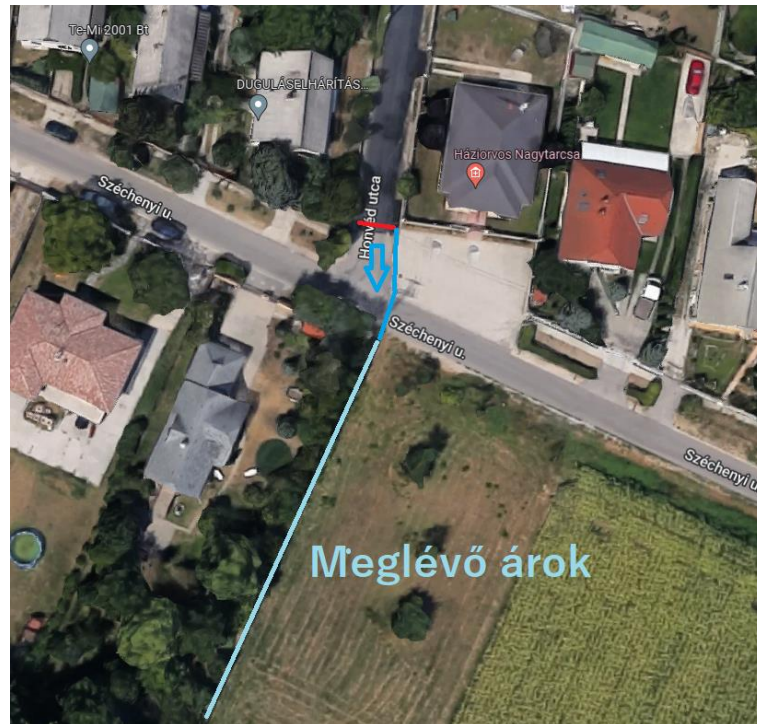
A Honvéd utcáról lefolyó csapadékvizeket egy rácsos folyóka, míg az orvosi rendelő előtti térburkolt felületen keletkezőket egy víznyelő gyűjti össze. A rendszer erősen eltömődött, tisztítása indokolt. Bekötése egy a Széchenyi utcán szemben a patak felé induló árokba történik.

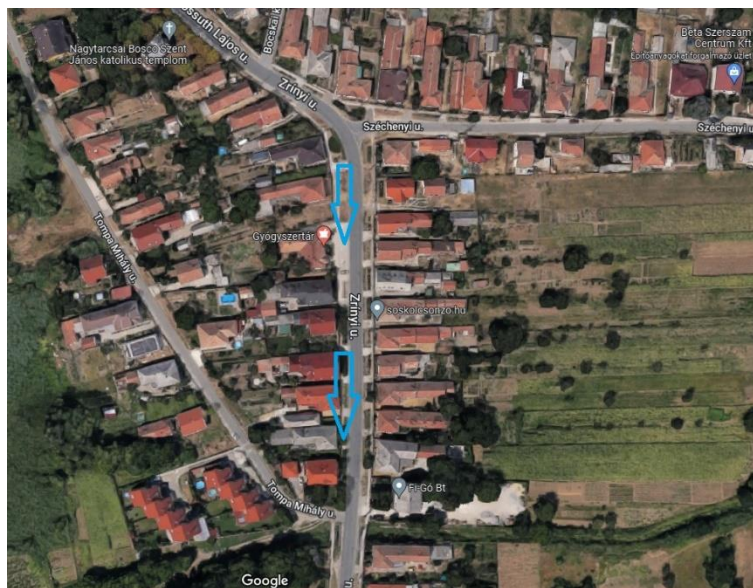
### 37. Zrínyi utca

A Zrínyi utca ezen szakasza vezeti el az északi területekről lefolyó csapadékvizek többségét. Mind a Széchenyi u. nyugati része, mind a Bocskai köz ide vezet be. A Zrínyi utca mindkét oldalán található árok.

A jelenlegi árokrendszer állapota rendkívül rossz. Nagymértékű feltelítődés látható, főleg a nyugati oldalon. Az árok jelenlegi kapacitása helyenként közelít a nullához. Az ingatlanbehajtóknál található átereszek csak részben vagy egyáltalán nem működnek. Egyes helyeken szűkület is található.

A Zrínyi utca árkai tisztítandók, profilozás is szükséges (mindkét oldalon). Törekedni kell a területen a lehető legnagyobb árokkeresztmetszetek elérésére. A meglévő átereszek felülvizsgálandók. Estleges szűkület meglétét el kell kerülni.

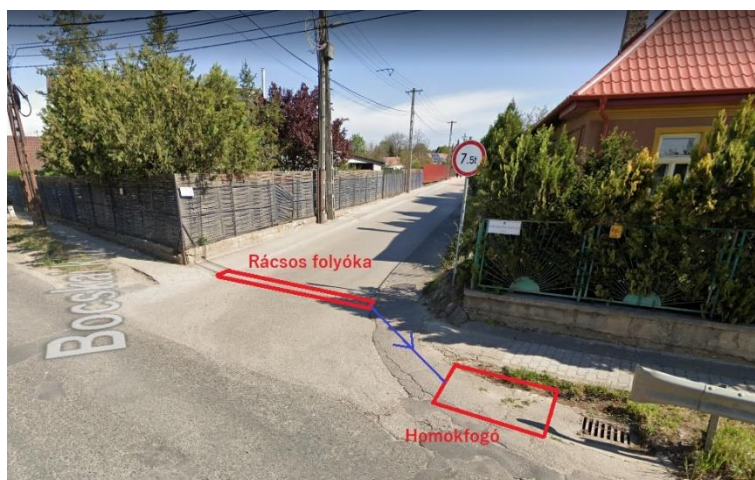
43. Bocskai köz -Kossuth Lajos utca

A Zrínyi u. (Kossuth L. u.) – Bocskai köz kereszteződése csapadékvíz elvezetésileg problémás. Az északról a Bocskai közön érkező csapadékvizeket össze kell gyűjteni, mielőtt eléri a Zrínyi utcát. A Bocskai közön keresztben rácsos folyóka építendő be. Tapasztalatok szerint az itt összegyűjthető csapadékvíz erősen hordalékos, így a rácsos folyókába való bekötés előtt egy hordalékfogó építendő be. A víznyelő és az azt követő rendszer tisztítandó.

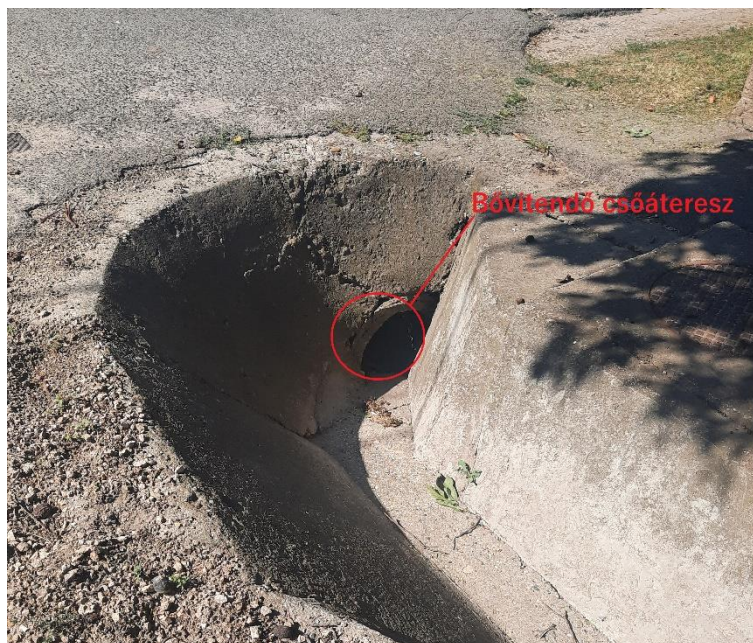
44. Szilas-patak befolyás

A patak előtti burkolt árokszakaszc állapotja megfelelő. A patakba való bevezetés egy beton áteresszel történik, aminek a kapacitása jelenleg nem megfelelő. Az áteresz keresztmetszetének több, mint fele nincs használatban.

A Szilas-patakba való bekötő áteresz jelenleg beszűkült. Ennek átépítése javasolt, felbővítendő. A Szilas-patak medrének kitisztítása szintén ajánlott.

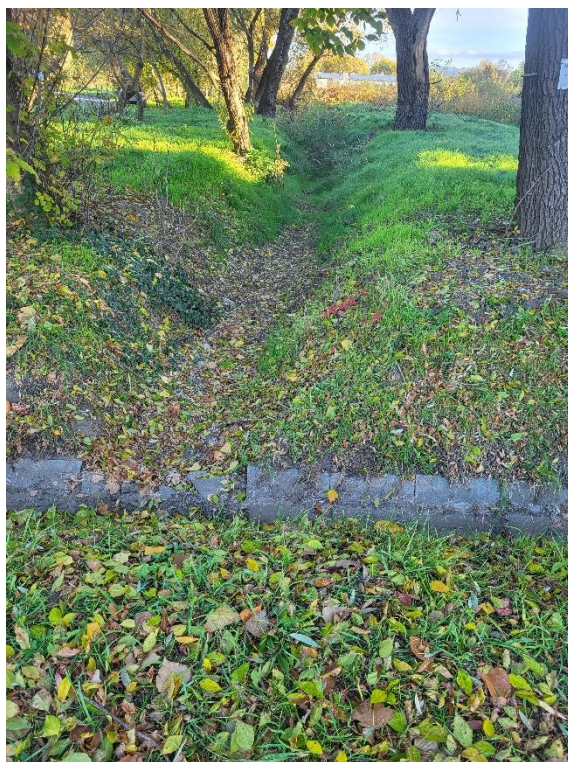
*47. déli oldali túlfolyó*

Ez a terület abban különbözik az eddig felsoroltaktól, hogy a tározó jelenleg is részben ellátja a feladatát. A település központi részén helyezkedik el, a tőle keleti irányban található területek vizeit gyűjti össze, tározza. A benne állandóan meglévő víz sokkal inkább a talajvíznek, mintsem a befolyásoknak köszönhető. A Rét utca árokrendszerébe köt bele a Tározó déli irányban kiépített túlfolyója. Ennek állapota jó, szintjét a Rét utca – Iskola utca sarkánál lévő áteresz szintje határozza meg.

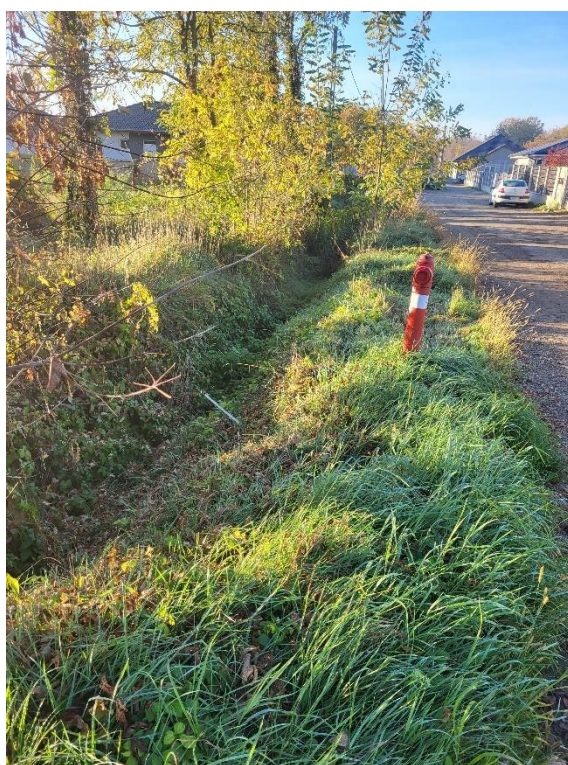
48. Iskola utca keleti árok

Az Iskola u. keleti oldali árka tisztítandó. A tározó déli oldali túlfolyó szintjének csökkentése ajánlott úgy, hogy a Gyöngyvirág utca - Rét utca sarkán meglévő Iskola utca keleti árkába vezető átereszt belépő szintjéhez csatlakozzon (áteresz belépő szint plusz 10 cm, hogy a Rét utca árka ne tölthesse a tavat). Az Iskola utcai árok egy idő után nyugati irányba fordul, így kellene elérnie a befogadót. Ez a szakasz az új lakóházépítések következtében beszűkült. Biztosítani szükséges az Iskola utcai árok befogadóba történő bekötését úgy, hogy a legkisebb átereszt méret minimálisan D400 legyen. Jelenleg a nyugat felé való elfordulásnál az ívben épített lakóházak bejárója alatt egy D200-as szűkület található. Amellett, hogy a keresztmetszete sem elegendő, hossza is jelentős, ráadásul ívben épült. Rajta semmiféle tisztítóidom nem látszik. Az idő előrehaladtával való eltömődése várható. Ennek felbővítése erősen ajánlott. Ameddig a felbővítés nem történik meg, ajánlott egy tisztítóidom beépítése, és fokozott karbantartás, az eltömődések megelőzése érdekében. Amennyiben a D400 alatti átereszek megmaradnak, időszakos elöntések várhatók, kirívóan nagy csapadékeseményeket követően. A terület elöntési modellje a 9.3-as pontban látható.

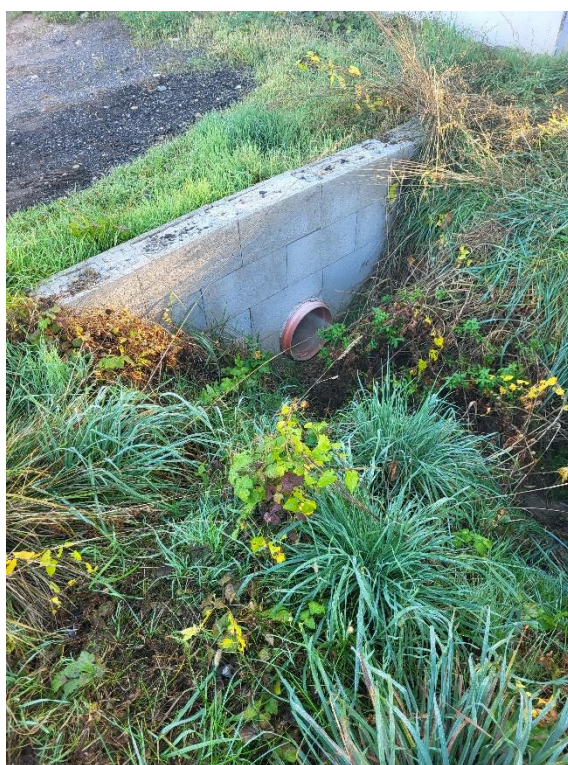
49. Iskola utcán található 300-as átesz

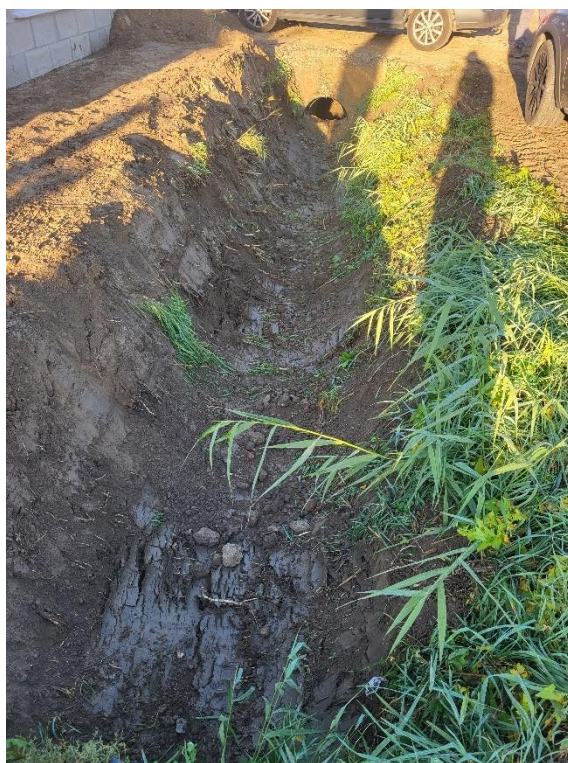
51. Új árok és 400-as átersz a befogadó előtt

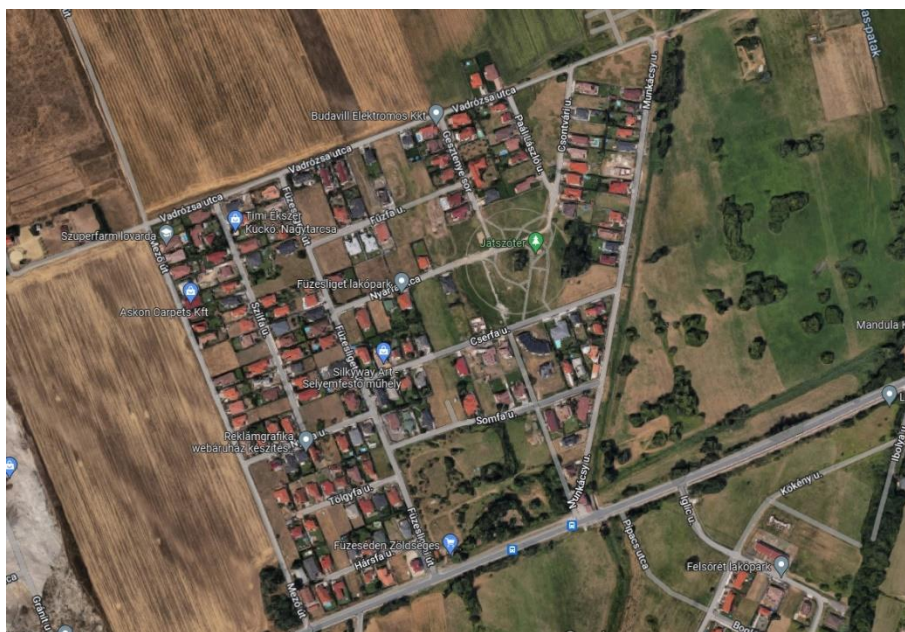
52. Füzesliget lakópark

A Pesti út északi árokrendszere a Füzesligeti és a Mező út felől a korábbiakhoz képest többlet vízmennyiséget kap. Az árok feltelítődött. Az egyes árokszakaszok különálló tározó árkok, amiknek méretéből és állapotukból adódóan tározó kapacitásuk sem igazán van. A Füzesligeti útnál, a Pesti út északi oldali árkából egy jó állapotú áteresz indul az út másik oldalán lévő fás területig.

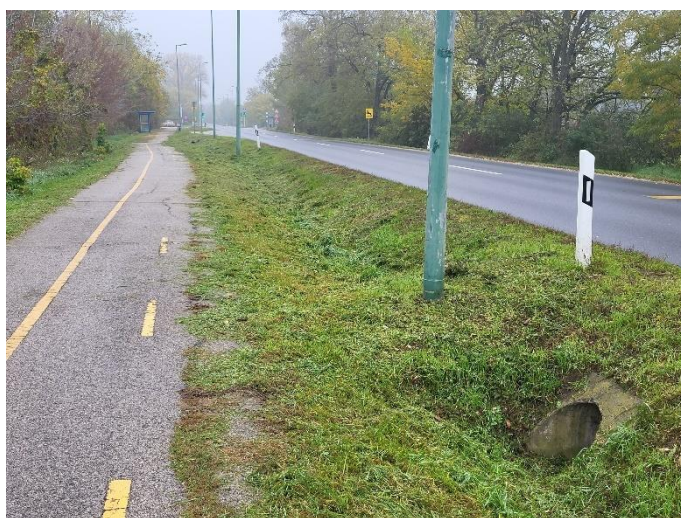
54. Áteresz a Pesti út alatt

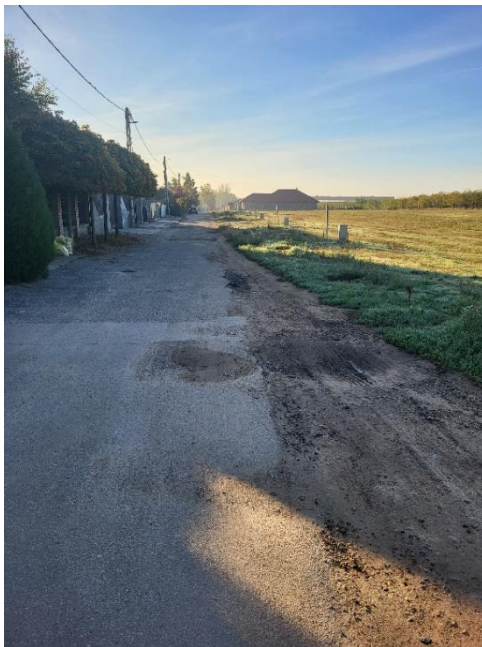
55. Mező út

A Füzesliget lakópark belső csapadékvíz elvezetése jelenleg nem teljesen megoldott. Az északi oldalon a Vadvirág utca mellett meglévő árok fut. A Mező út – Vadvirág utca kereszteződésében így is rendszeresen problémát okoz a csapadékvíz. A Mező út déli részén (Pesti út irányába) nincsen árok kiépítve. A környező utcákról erre a területre sok csapadékvíz érkezik (Nyírfa u., Szilfa u.). Amelyik szakaszokon van árok, ott a padka felhízása miatt a csapadékvíz bejutása kérdéses.

A Mező út kellően széles ahhoz, hogy tározó árkok épüljenek a nyugati oldalán. Fontos, hogy az újonnan épülő ingatlanok tulajdonosai ne burkolhassák le teljes szélességben a telkük előtti területet. Az itteni probléma teljes egészében a Mező út burkolatának építésével tud majd megoldódni. A tervezés során figyelembe kell venni a vízelvezetési szempontokat, tározó árkok tervezését el kell végezni.

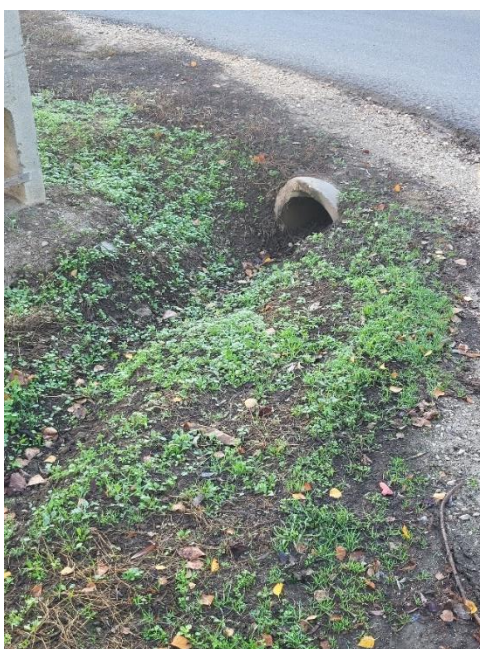
A Szilfa u. – Nyírfa u. sarkán található egy meglévő áteresz, mely a Szilfa u. teljes csapadékvizét vezeti el. A Szilfa utcán jelenleg nincs egységes felszíni vízvezetés, látszólag a lakók próbálták megoldani, különböző módszerekkel. A házak előtt pontosan kivehető a csapadékvíz által okozott kár, amely megmutatja a víz útját.

56. Szilfa utcai átesz

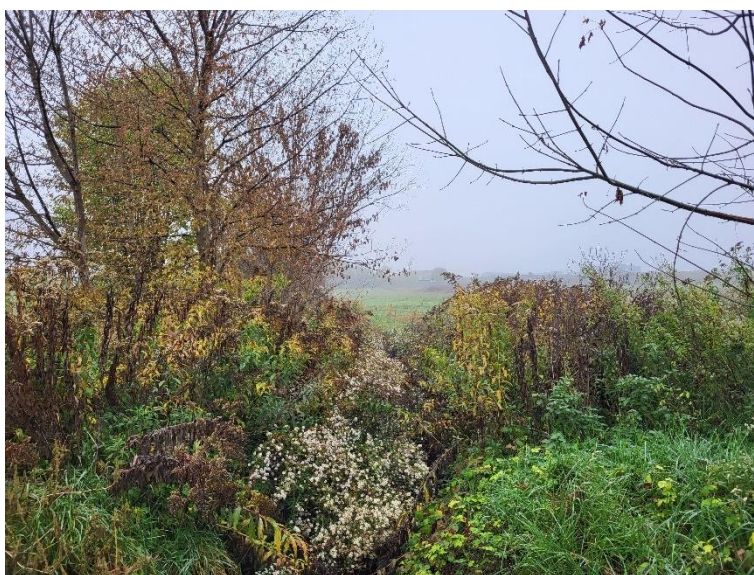
*59. Ipari parkoktól jövő árok a Honfoglalás utca keleti oldalán*

Északon egyenesen bevezet a Szilas-patakba, egy különösen rossz állapotú Honfoglalás utca alatt átvezető átereszen és egy jó állapotú burkolt árokcsatlakozáson keresztül. Itt a nagy esőzéseket követően a Szilas-patakon északról jövő nagy mennyiségű víz elindul az árkon visszafelé a Honfoglalás utca irányába. Ennek legfőbb oka az, hogy a meglévő, jó állapotú burkolt árokcsatlakozásnál az árokfenék és a patakfenék szintben csatlakozik.

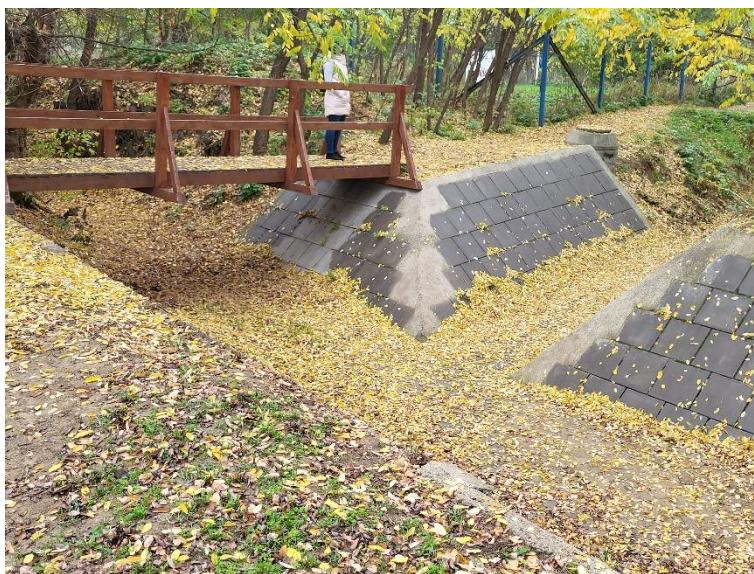
*60. Északi burkolt árok csatlakozás*

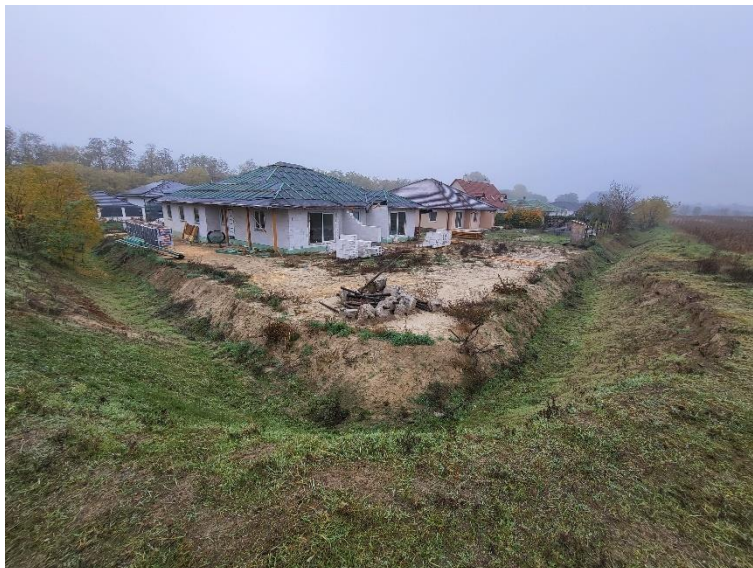
A Honfoglalás utca keleti oldali lakóházait elérve az elágazás dél felé vezető ága viszonylag nagy keresztmetszettel indul. Jelenlegi állapota elfogadható. A Honfoglalás utca végéhez érve nyugati irányba fordul. Itt feltűnő, hogy a lakóházak jóval alacsonyabb szinten épültek, mint az árok túl oldalán található mezőgazdasági területek. A Szilas-patakba való csatlakozás előtti 30 m hosszon a meder növényvel teljesen benőtt, maga a csatlakozás burkolatlan.

*61. Honfoglalás utca déli oldalán lévő árokforduló*
