# VIZUÁLIS FAVIZSGÁLAT ÖSSZEGZÉSE

NAGYTARCSA,  
EVANGÉLIKUS TEMPLOM  
KERTJÉBEN ÁLLÓ FÁKRÓL

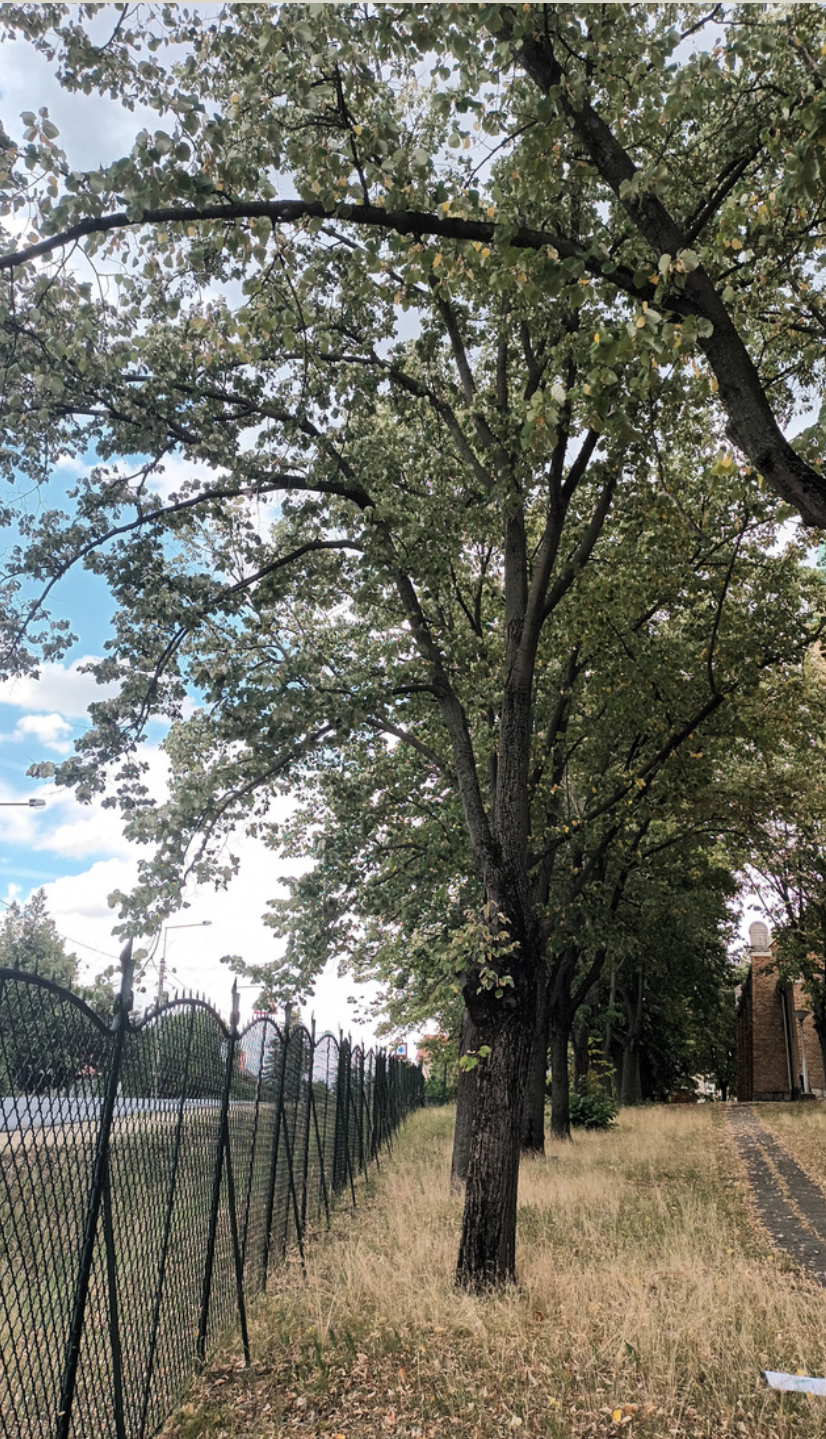
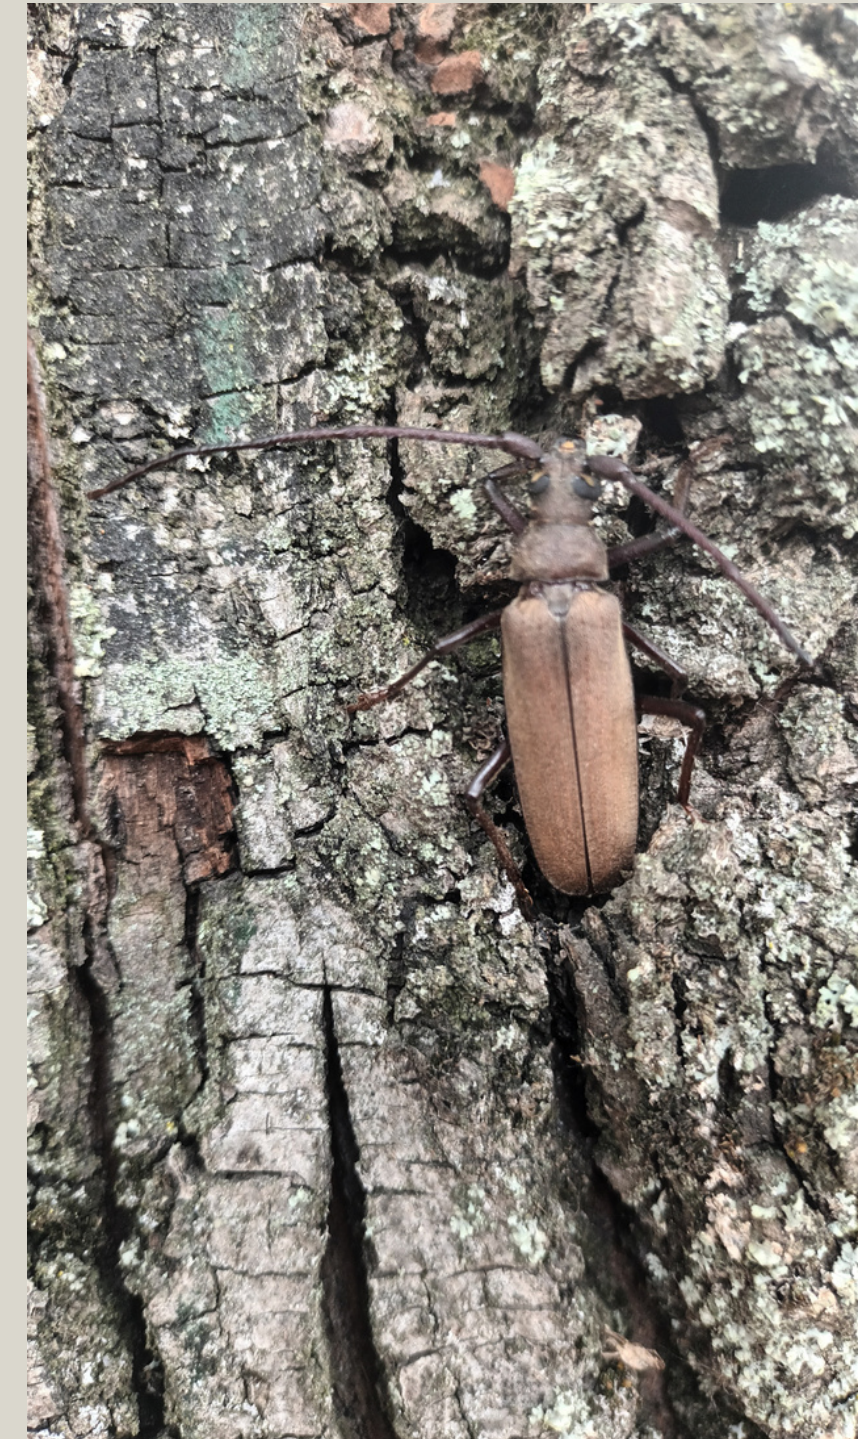
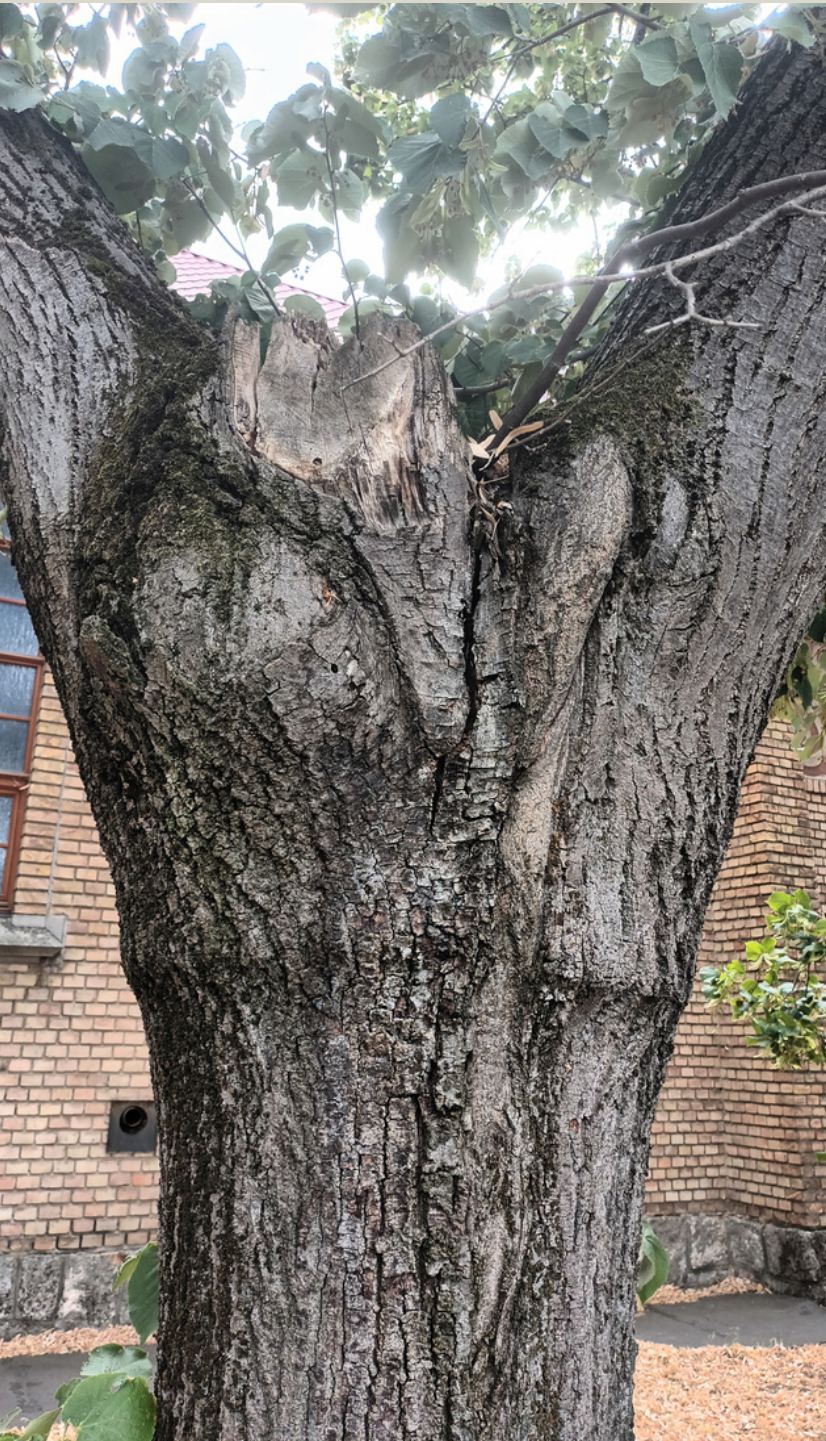
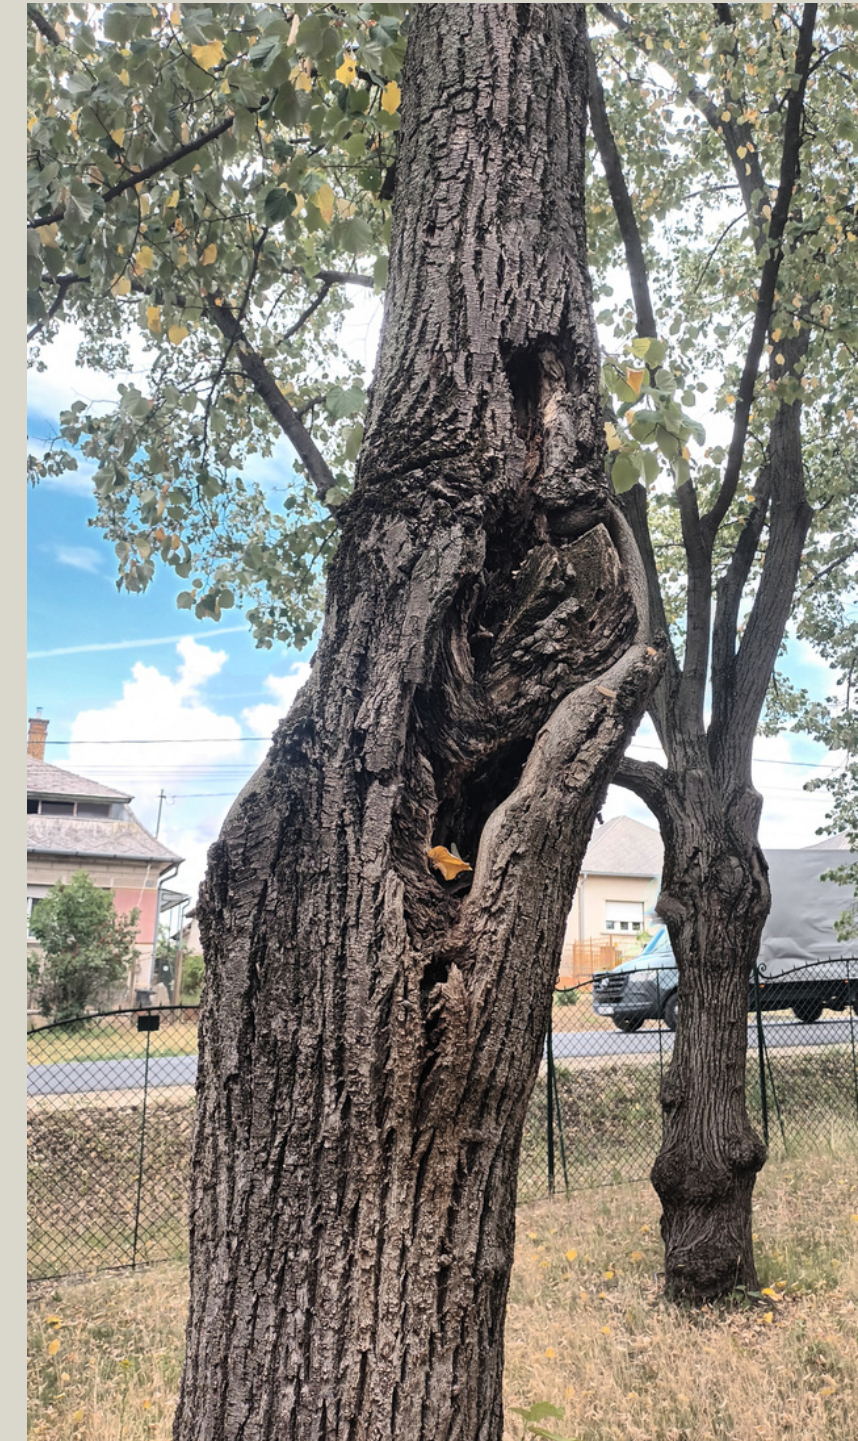
A néhány évvel ezelőtt végrehajtott jelentős mértékű csonkolások és palástra metszések következtében kialakult nagyméretű ághelysebek és a fokozódó klímahatások együttesen hozzájárulhattak az állomány jelenlegi állapotromlásához.

Amennyiben a javasolt faápolási és állománykezelési beavatkozások nem valósulnak meg, a faállomány állapotának további fokozatos romlása prognosztizálható.

**A megtartható fák hosszú távú fennmaradása érdekében kiemelten fontos az élőhelyi feltételek javítása** – különösen a csapadékvíz helyben tartását és a talaj vízháztartásának javítását célzó intézkedések megvalósítása –, **valamint a szakszerű, fokozatos faápolási beavatkozások elvégzése.**

A kockázat csökkentése érdekében javasolt a terület megfelelő **figyelmeztető táblákkal** történő ellátása, amelyek felhívják a látogatók figyelmét arra, hogy viharos időjárás esetén kerüljék a fák közvetlen környezetében való tartózkodást.
